# 하자 내용 설명서 (타사 제품)

본-글라스

# 목차

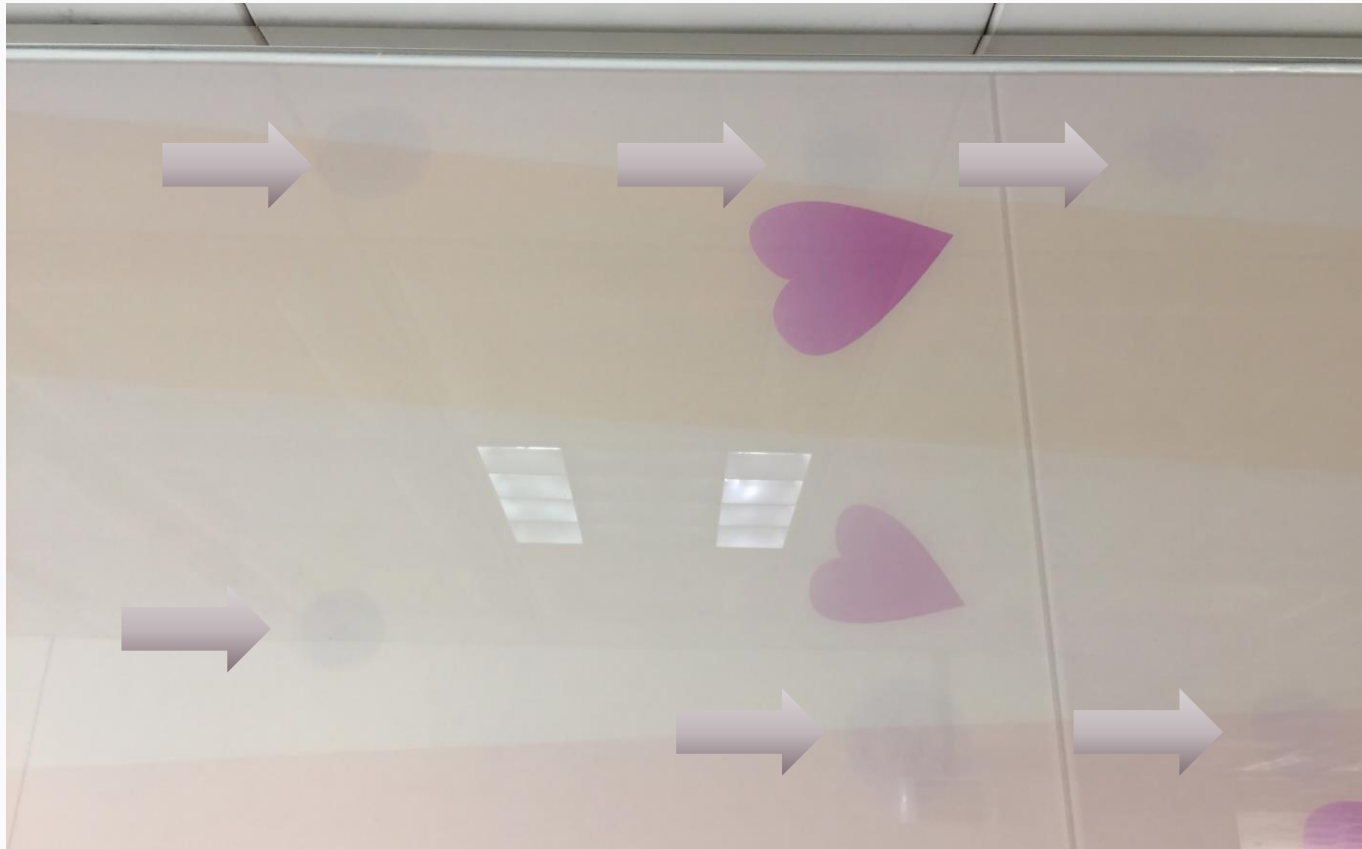
## 타사 제품 하자 사례 3-1

1. 현장 명: 용인 교동초등학교

2. 2019년도 1월 확인 된 현장

시공 된 모든 곳에 실리콘 자국이 보이며  
이런 현상은 현재도 개선되지 않고 문제  
가 계속 발생되고 있는 상황입니다.

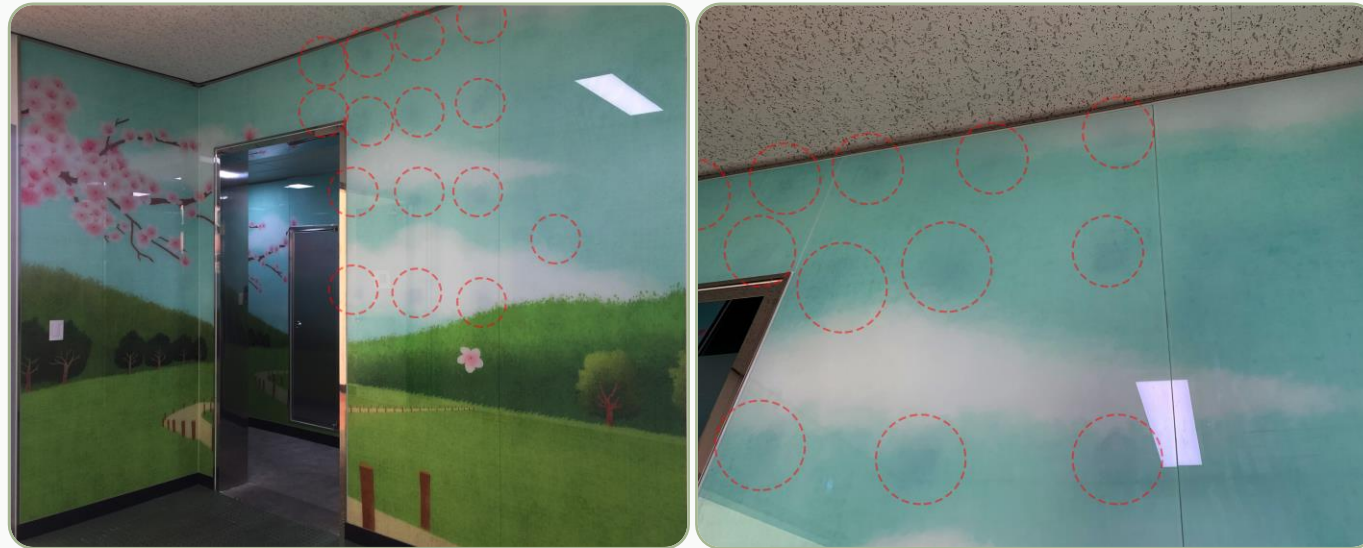
## 타사 제품 하자 사례 6-2

1. 현장 명: 수원 하이텍고등학교

- 설치 직후에도 실리콘의 흔적이 있었으나, 시간이 지남에 따라 더욱 더 진해지고 있는 상태
- 실리콘 점착 부위 대부분을 전면에서 확인 가능한 현장

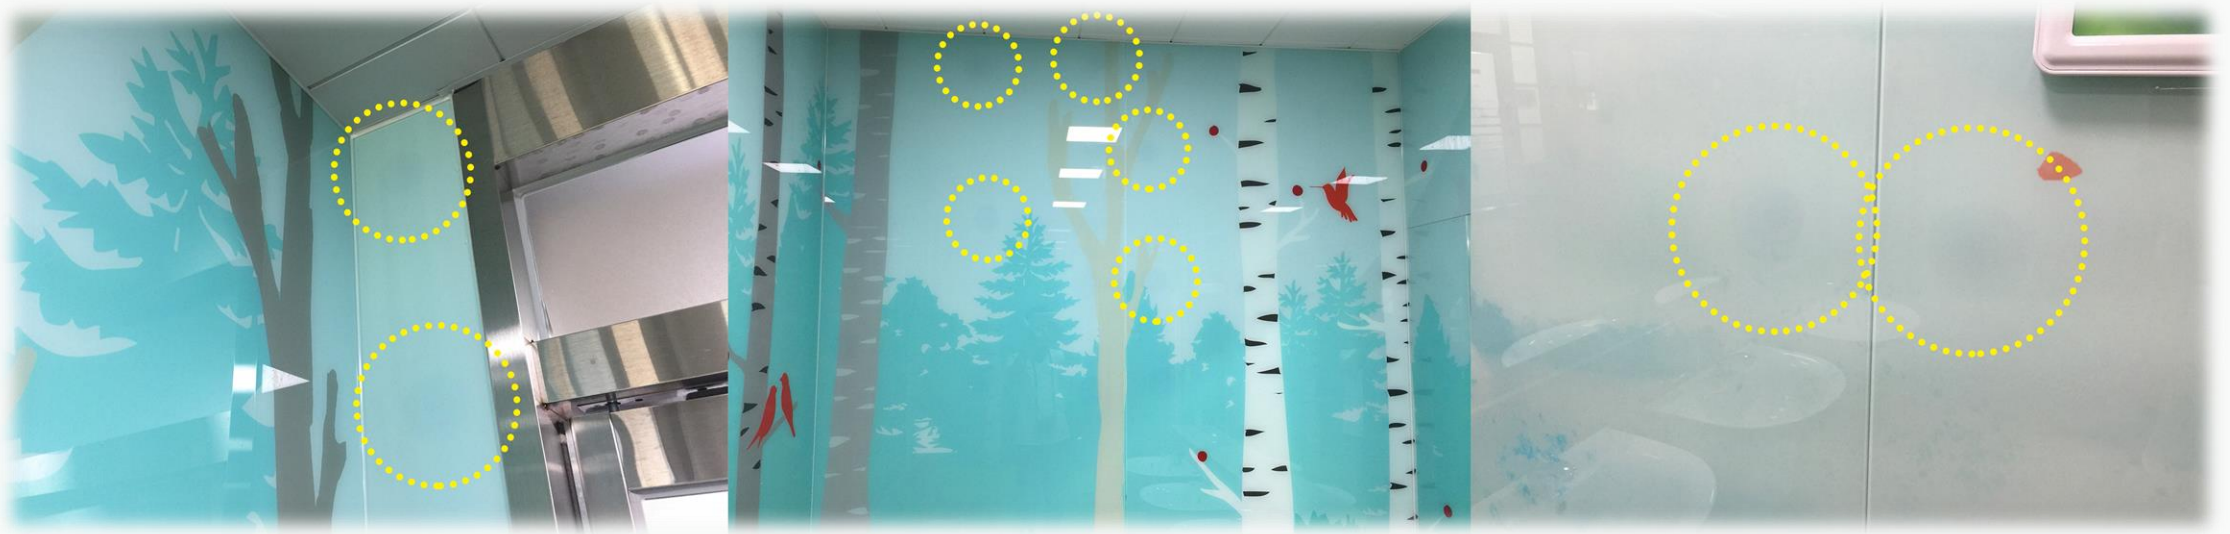
## 타사 제품 하자 사례 7-1

1. 현장 명: 동해 북평중학교

- 연한 색상의 배경과 디자인의 경우에는 대부분 **실리콘 자국이 보이며**, 색상은 시간의 흐름에 따라 진해지고 있습니다.
- 타사에서는 시공 시 실리콘 점착부가 보일 경우, 실리콘이 굳기 전에만 보이는 증상이라고 건축 소장님들께 설명 하였으나 실제로 해당 현장들을 확인하였을 시 위와 같이 실리콘 점착부가 계속 확인되고 있습니다.

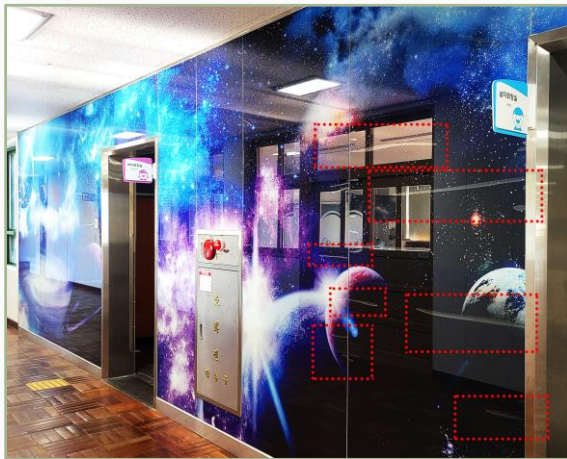
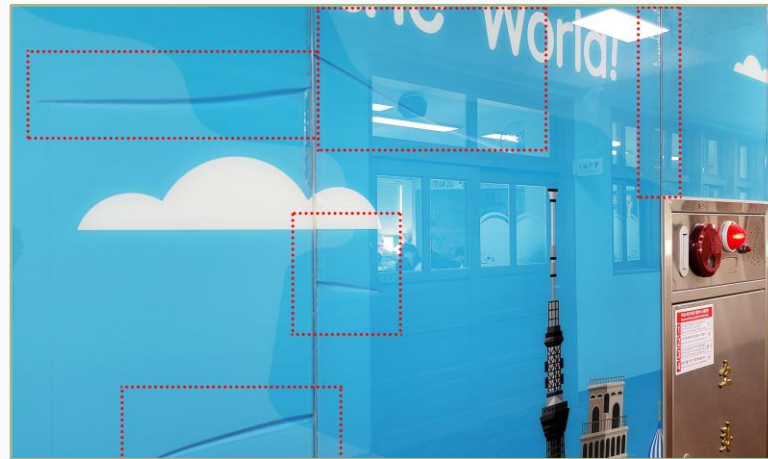
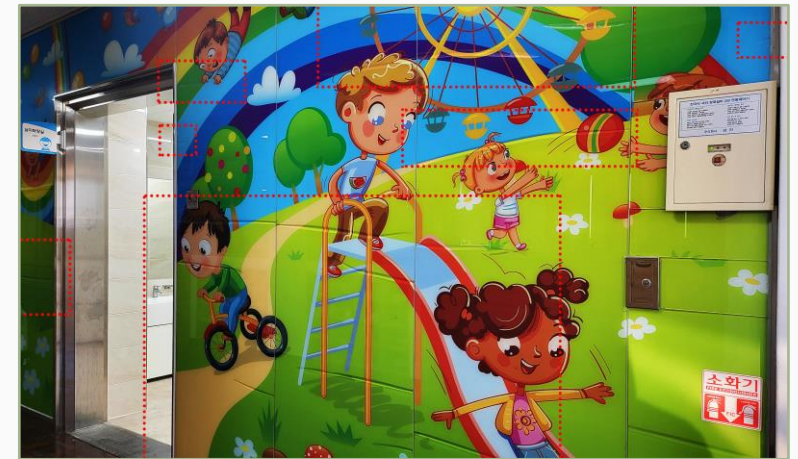
## 타사 제품 하자 사례 8-1

1.현장 명: 함안 대산초등학교

- 이미지가 전체적으로 유리 면으로부터 박리되고 있는 현상으로 자연재해 발생시 유리면을 잡아주는 부분이 약해져서 유리가 전체적으로 아이들을 덮칠 수 있는 안전문제가 발생 할 수 있습니다.

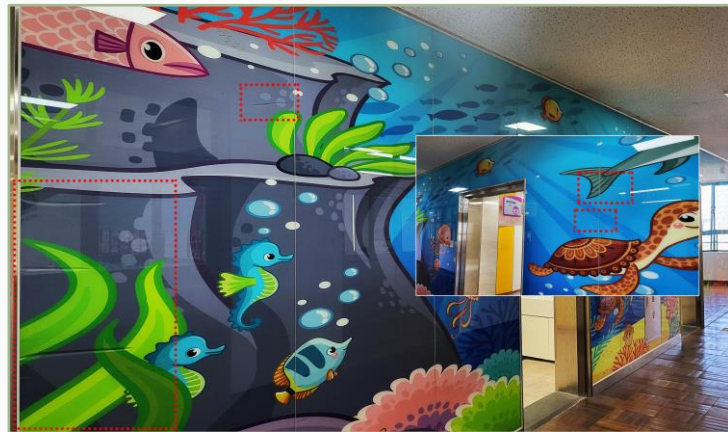
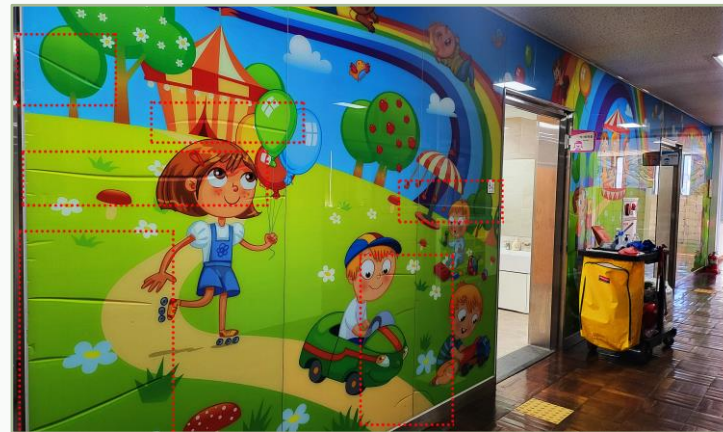
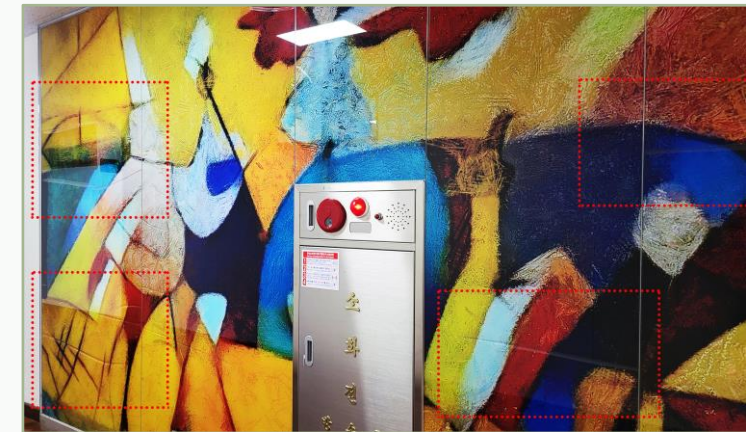
## 타사 제품 하자 사례 8-2

1.현장 명: 함안 대산초등학교

- 이미지가 전체적으로 유리 면으로부터 박리되고 있는 현상으로 자연재해 발생시 유리면을 잡아주는 부분이 약해져서 유리가 전체적으로 아이들을 덮칠 수 있는 안전문제가 발생 할 수 있습니다.

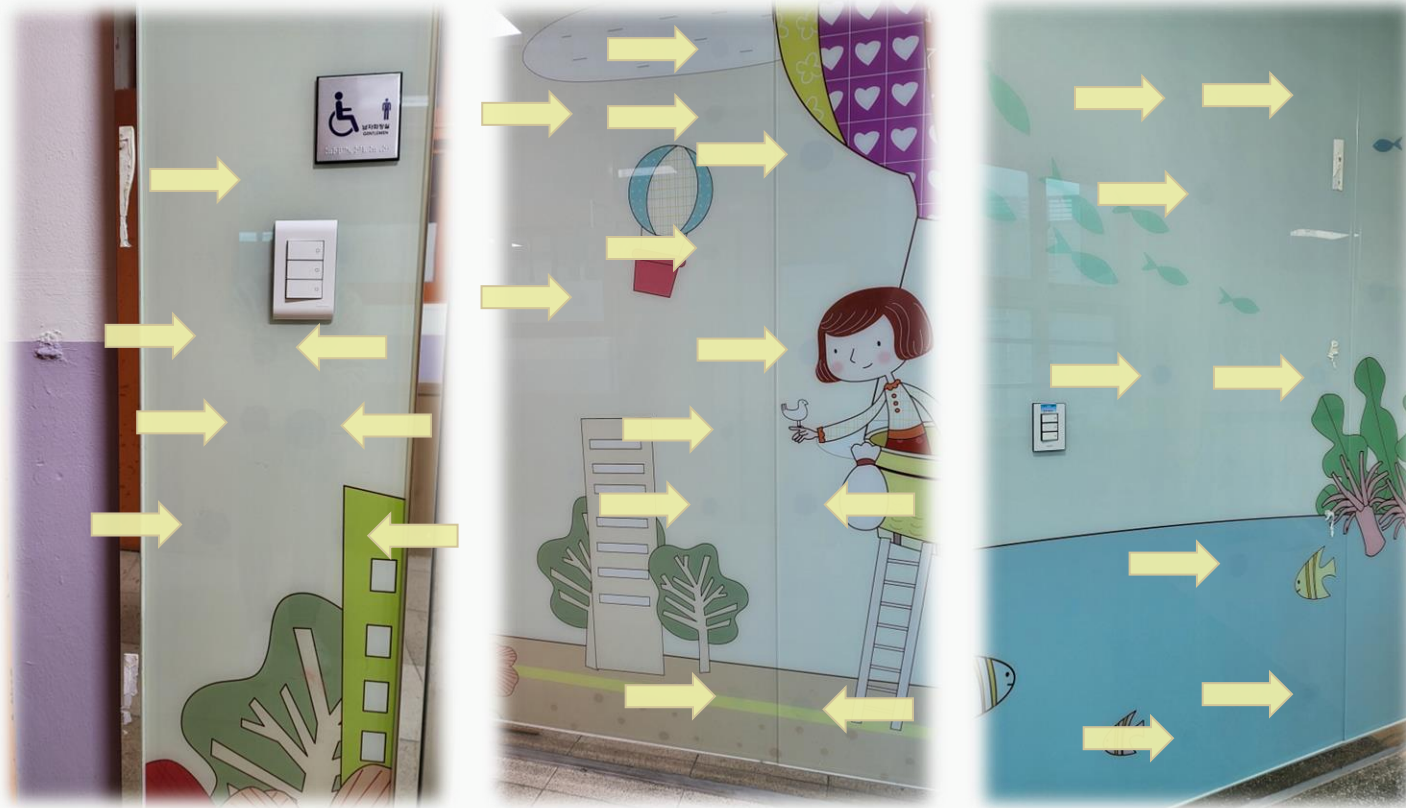
## 타사 제품 하자 사례 10-1 (실리콘 점착부 노출)

- 1.현장 명: 경주 동천초
- 1~4F 화장실 내/외부
  - 전체적으로 실리콘 자국 확인 가능
  - 균일하지 않은 어두운 원형의 형태

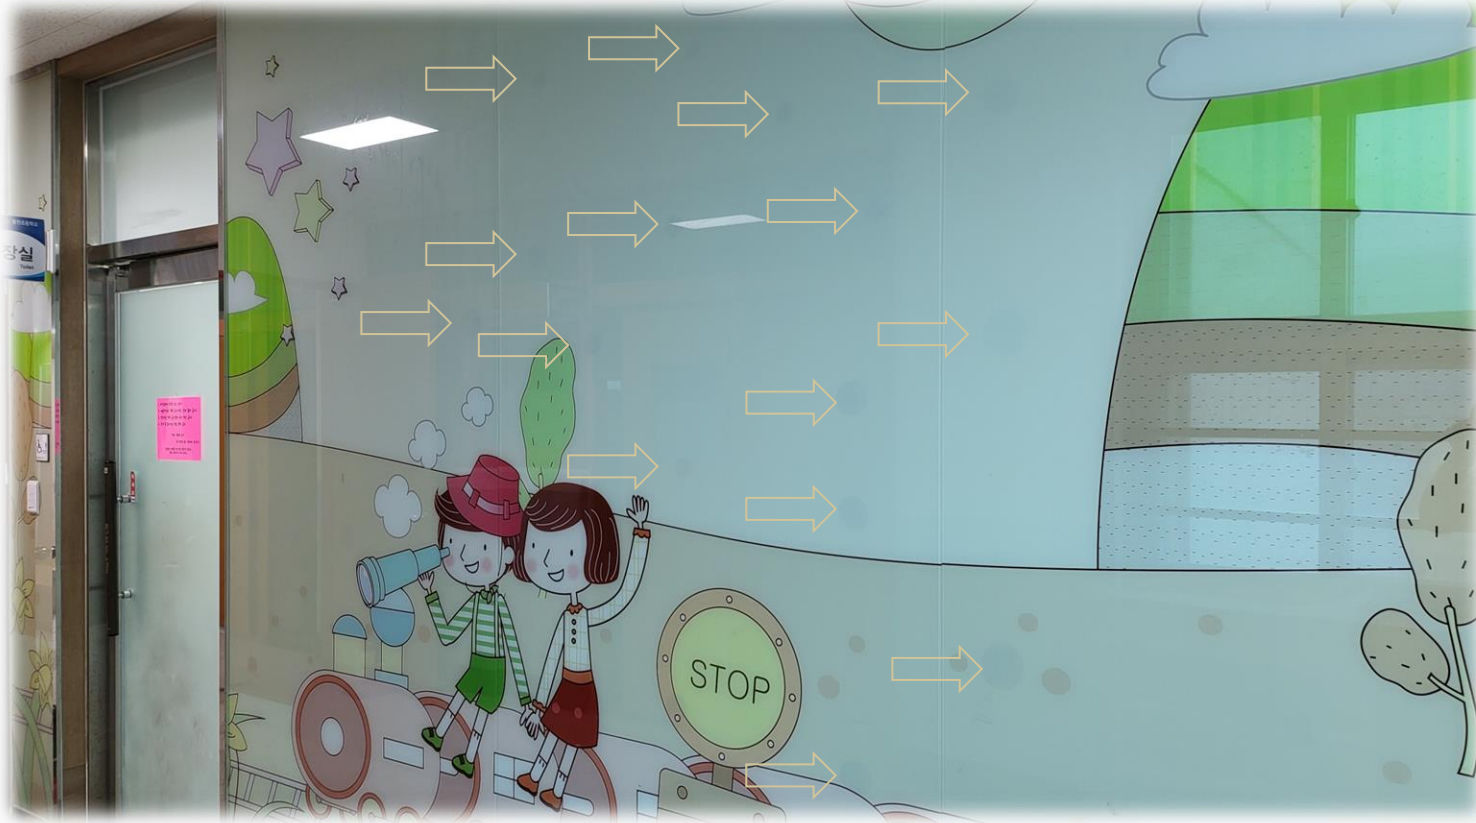
## 타사 제품 하자 사례 10-2 (실리콘 점착부 노출)

1.현장 명: 경주 동천초

- 1~4F 화장실 내/외부

- 전체적으로 실리콘 자국 확인 가능

- 균일하지 않은 어두운 원형의 형태

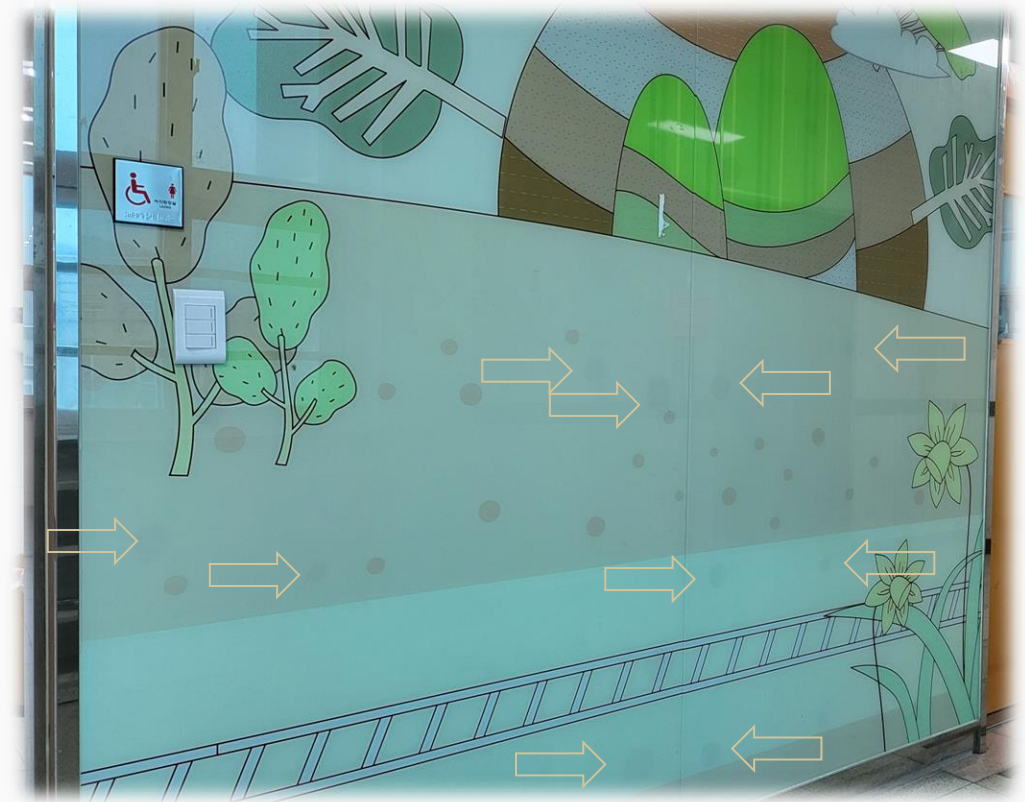
## 타사 제품 하자 사례 10-3

1.현장 명: 경주 동천초

- 1~4F 화장실 내/외부
- 전체적으로 실리콘 자국 확인 가능
- 균일하지 않은 어두운 원형의 형태

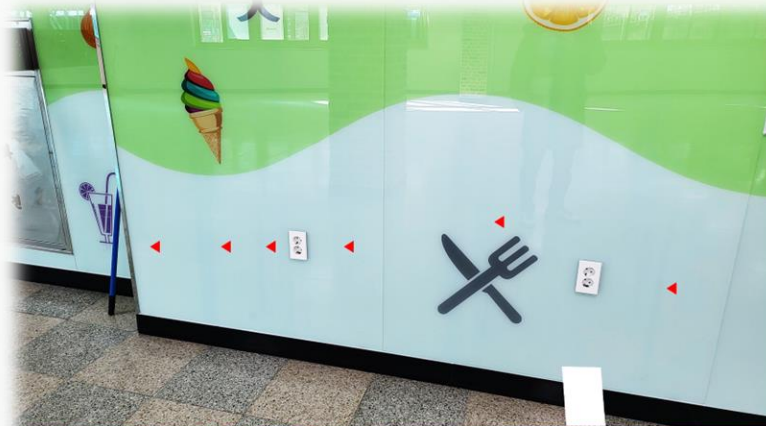
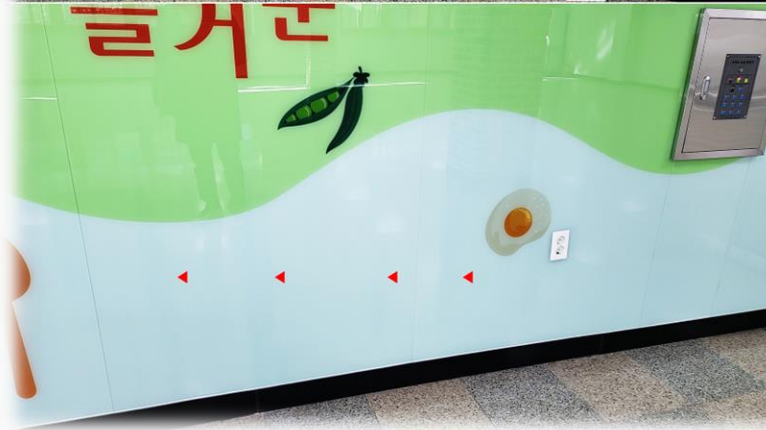
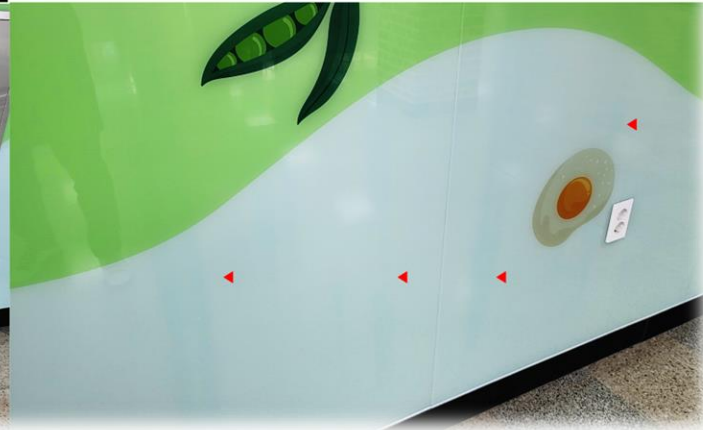
## 타사 제품 하자 사례 15 (인쇄 품질에 대한 문제)

# 1. 현장 명: 용인 신릉초 급식실

- 빨간색 화살표 부분 참조
- 화이트 색상이 균일하지 않으며, 어두운 세로 줄 부분들 확인 가능

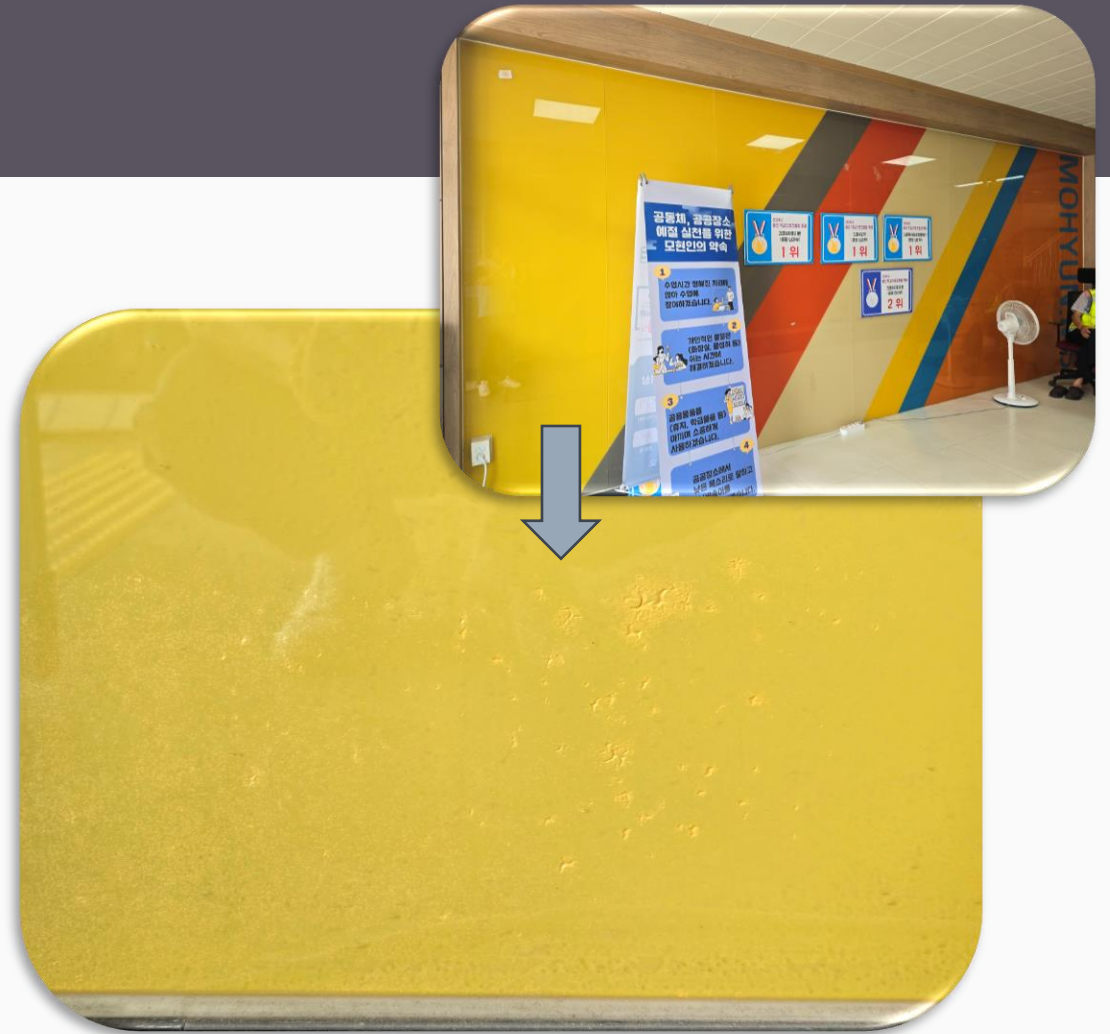
## 타사 제품 하자 사례 16

1. 현장 명: 용인 모현중 중앙현관

- 유리 면으로부터 이미지 층이 **박리되는 현상**
- 배면의 실리콘 산화 및 습기로 인한 현상

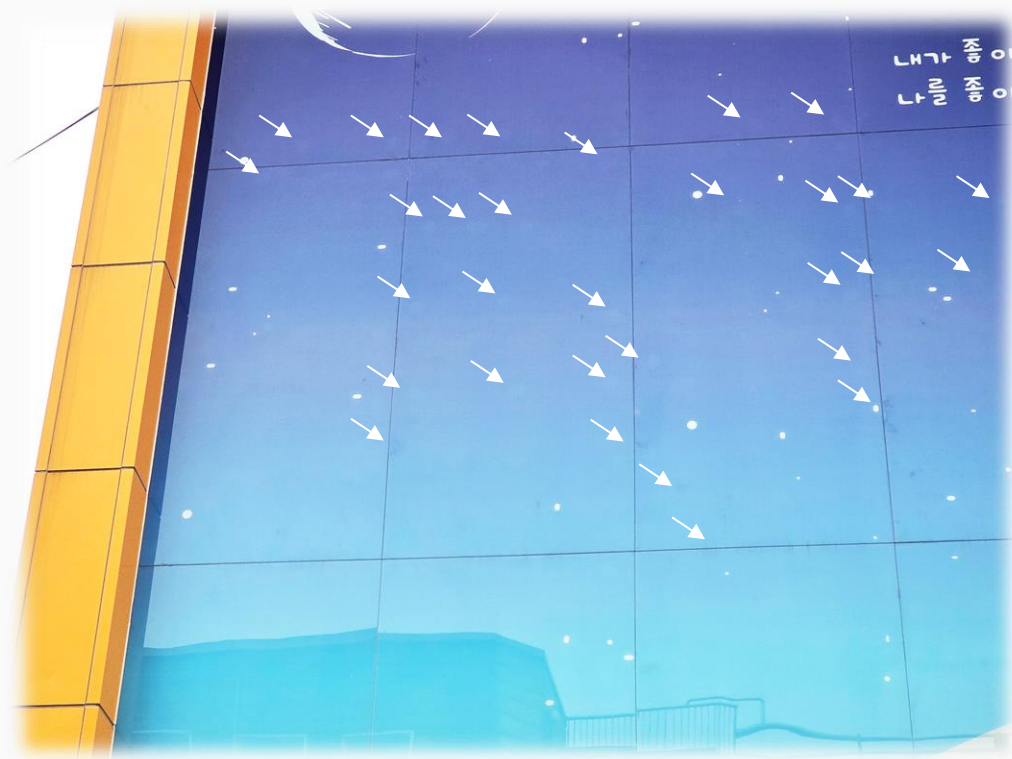
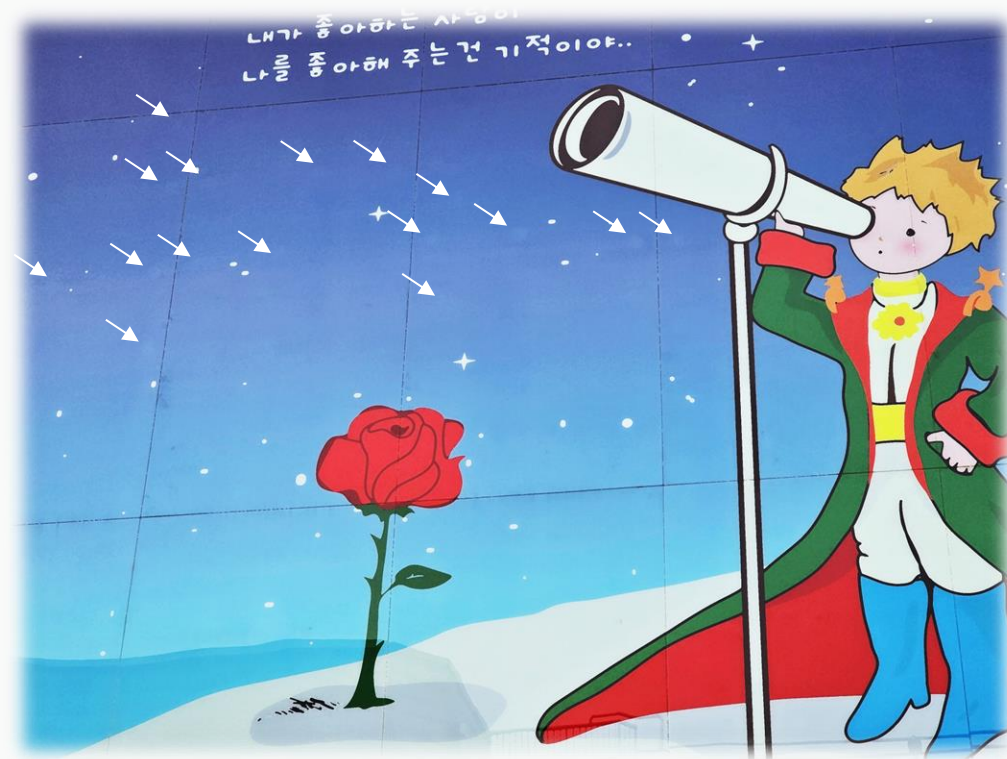
## 타사 제품 하자 사례 17-2

### 1. 현장 명: 평택 평일초 외벽

- 2024년 12월 촬영 현장
- N사의 경우, 외벽 적용 현장들은 시공 후 1년 내로 90% 이상의 현장에서 하자가 확인 됨. 실내 마감재의 경우 70% 이상 확인 됨.

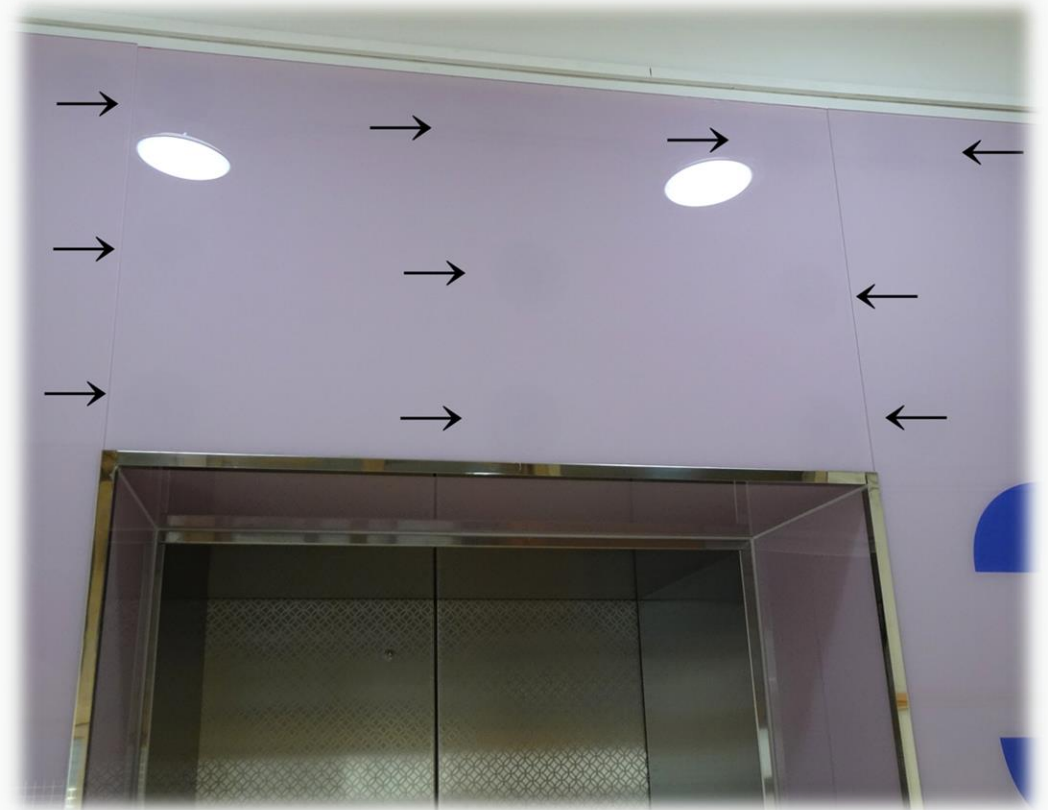
## 타사 제품 하자 사례 18

1.현장 명: 서울 양화초 EV

- 화살표 부분을 보면 배경색보다 진한 원형 형태를 확인 할 수 있으며, 해당 부분들은 실리콘이 점착되어 있는 부분입니다.

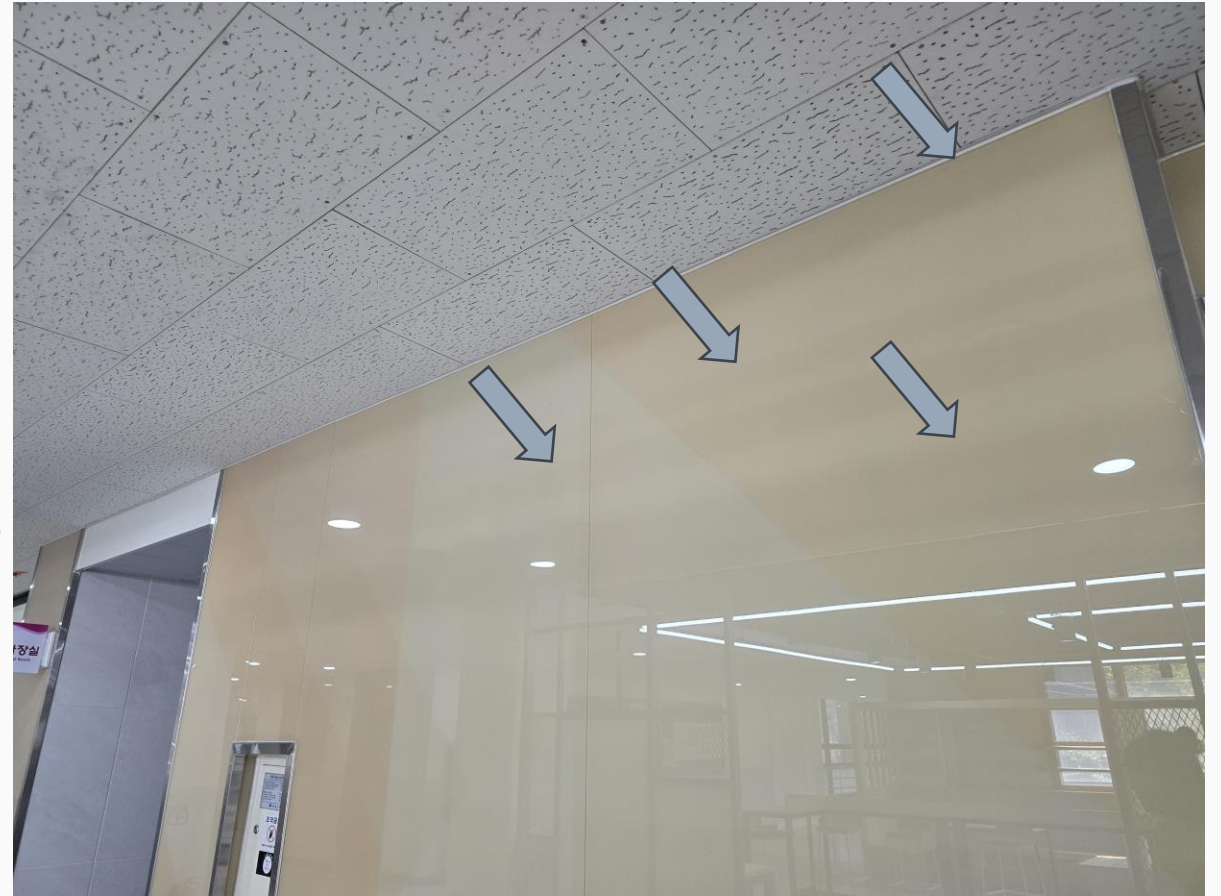
## 타사 제품 하자 사례 19-2

1. 현장 명: 인덕원고 화장실

2. 2025년 04월 촬영 현장

- 화장실 입구 : 인쇄 품질이 고르지 않고, 어두운 색의 라인이 불규칙적으로 보이며, 연한 색 위주로 실리콘 자국 확인
- 화장실 내부 : 실리콘 자국 확인 가능하며, 일부 소변기 상단 구간에는 인쇄면이 하얗게 퍼지는 구역 확인

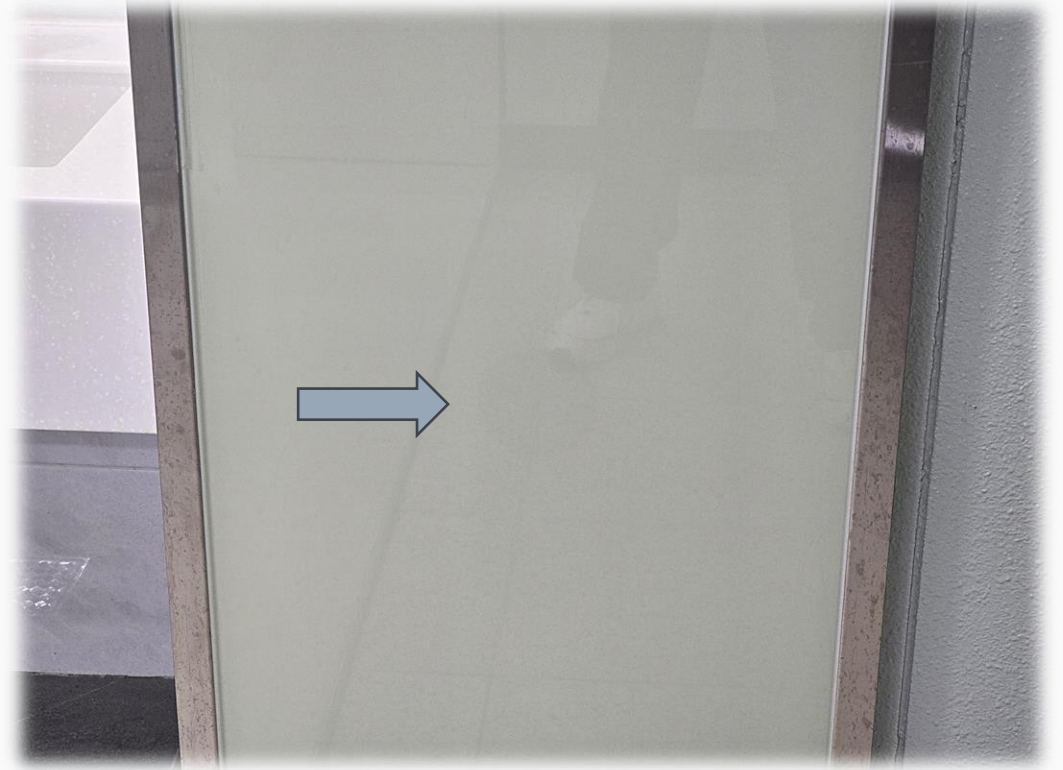
## 타사 제품 하자 사례 19-5

1. 현장 명: 인덕원고 화장실

2. 2025년 04월 촬영 현장

- 화장실 입구 : 인쇄 품질이 고르지 않고, 어두운 색의 라인이 불규칙적으로 보이며, 연한 색 위주로 실리콘 자국 확인
- 화장실 내부 : 실리콘 자국 확인 가능하며, 일부 소변기 상단 구간에는 인쇄면이 하얗게 퍼지는 구역 확인

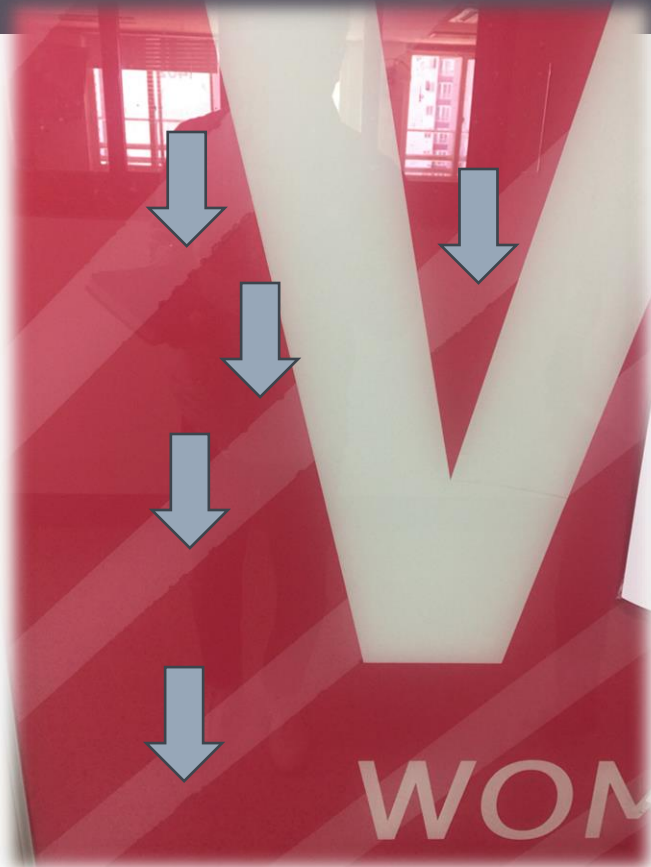
## 타사 제품 하자 사례 20

- 1.현장 명: 신현중학교
- 설치 이후 제품 내구성이 불량하여 라인을 중심으로 이미지가 녹아 내리는 현상

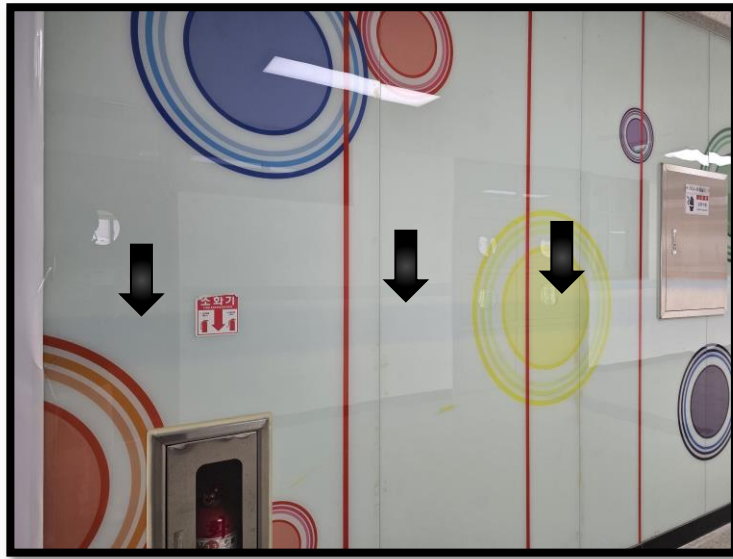
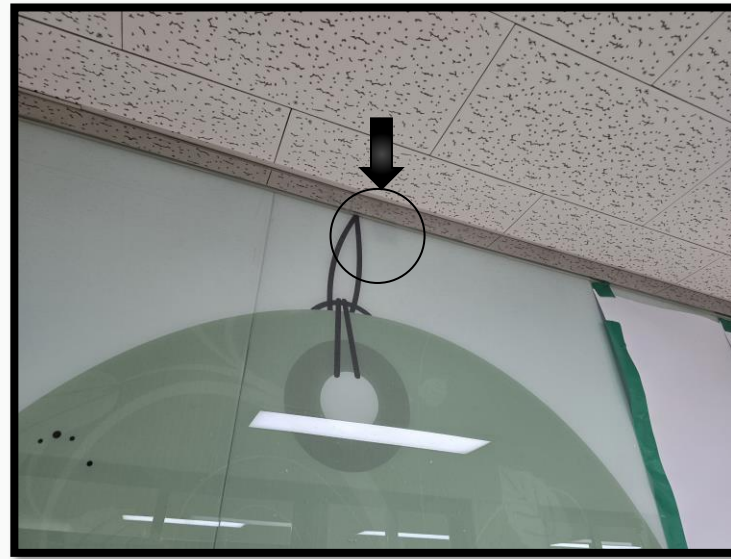
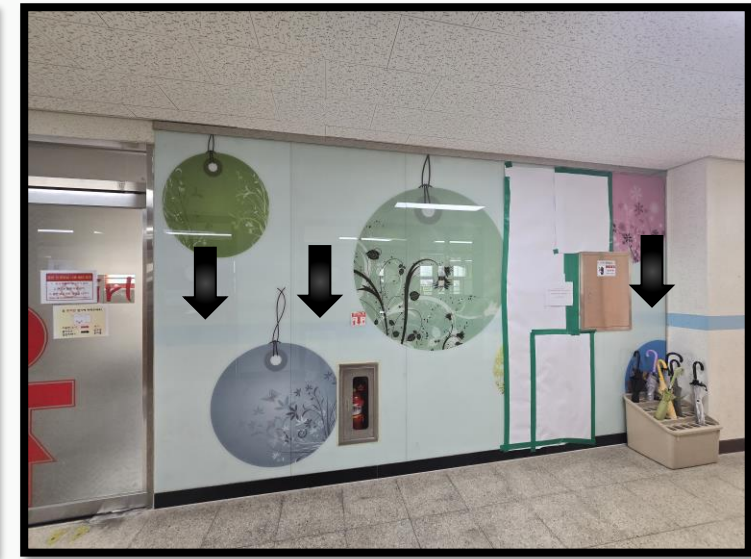
## 타사 제품 하자 사례 22-2

1. 현장 명: 양주 율정초등학교 화장실입구 2개소 파손 / 2025.05.19 촬영
2. 비강화 유리 사용으로 인한 안전문제 발생 / 시설 주무관 손이 유리에 다칩
3. 코팅 불량으로 인한 벽면 노출
4. 검정색 화살표 참고 (유리 뒤에 있는 페인트 벽면 노출)

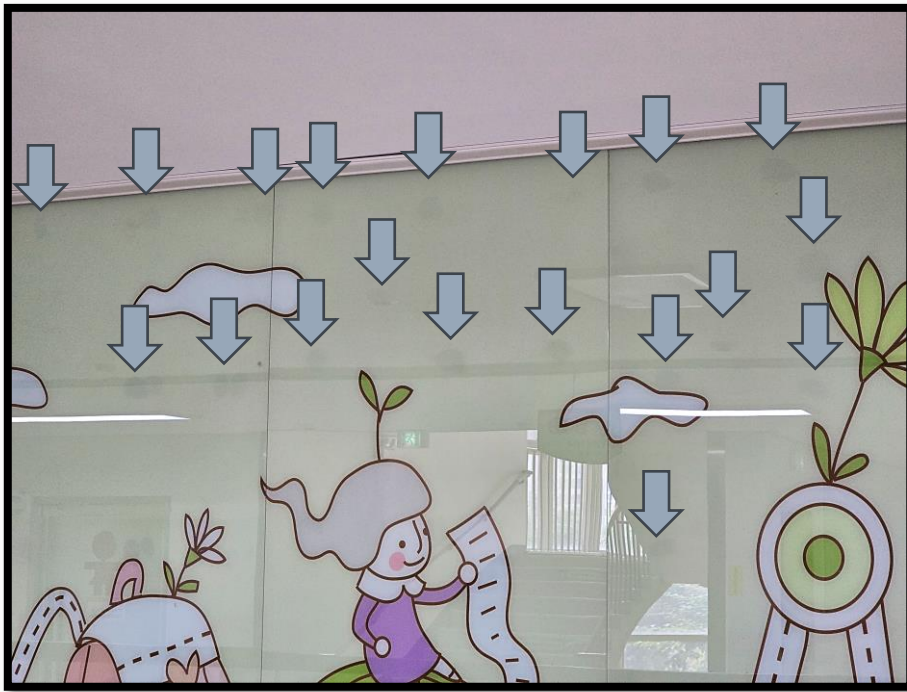
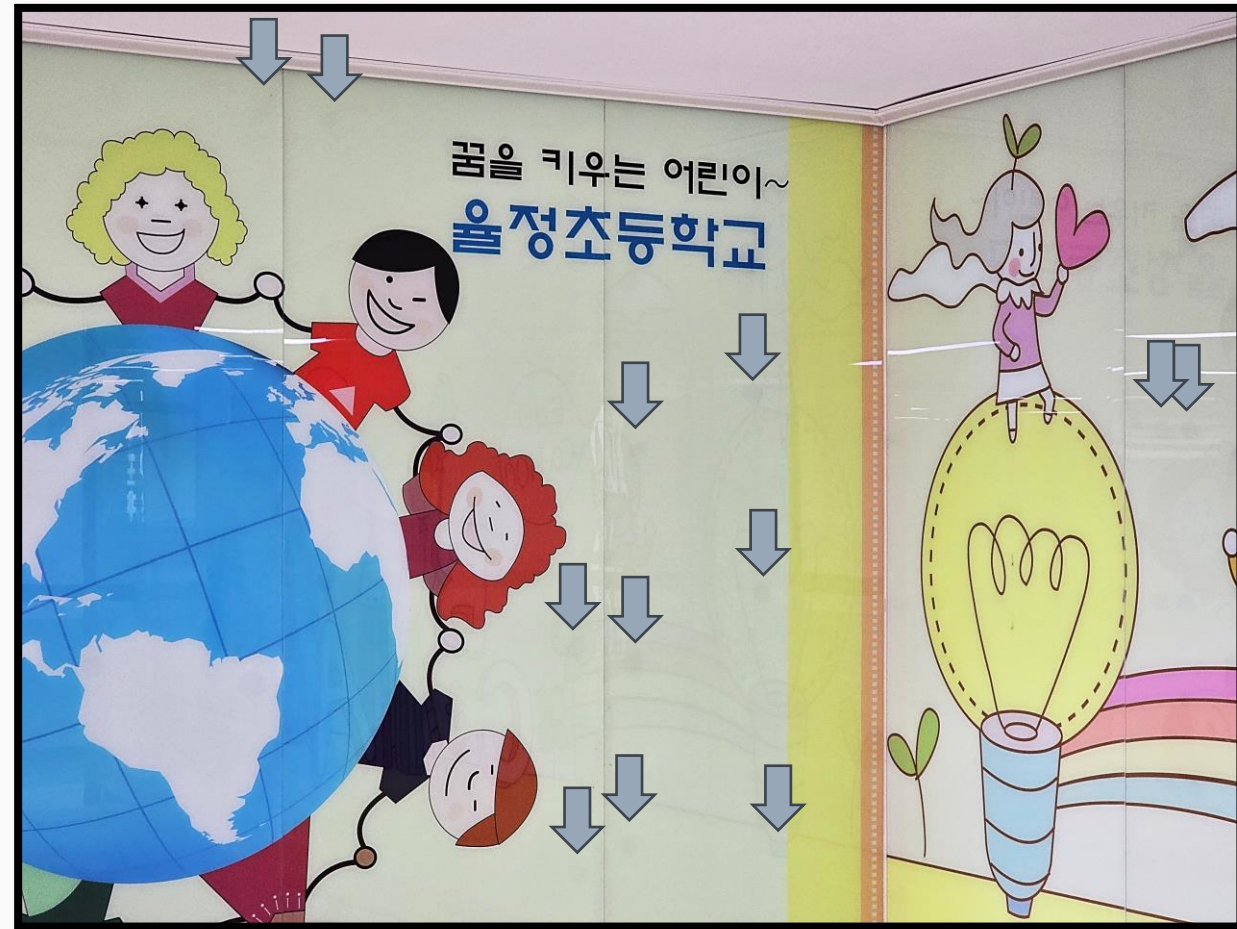
## 타사 제품 하자 사례 22-3

1. 현장 명: 양주 읍정초등학교 2F 홀 벽면
2. **커버력 부족**으로 인한 **실리콘 자국 노출**
3. **검정색 화살표 참고** (실리콘 자국 노출)

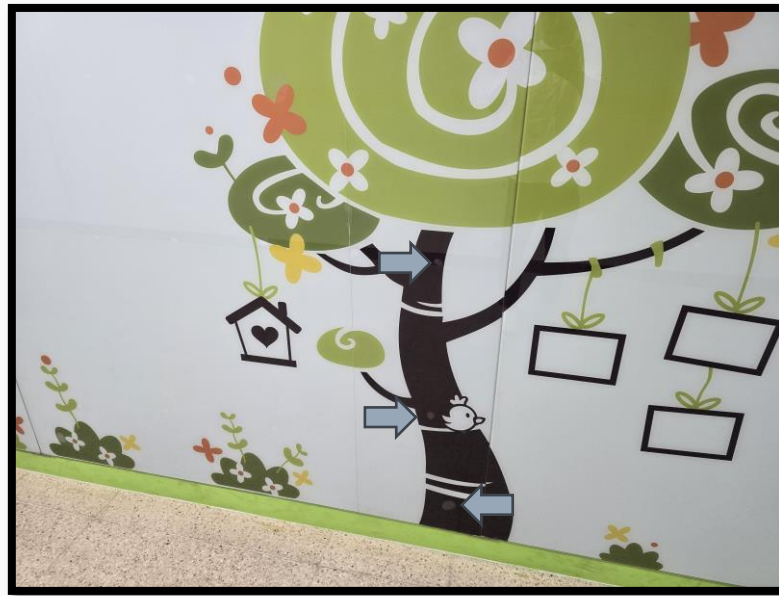
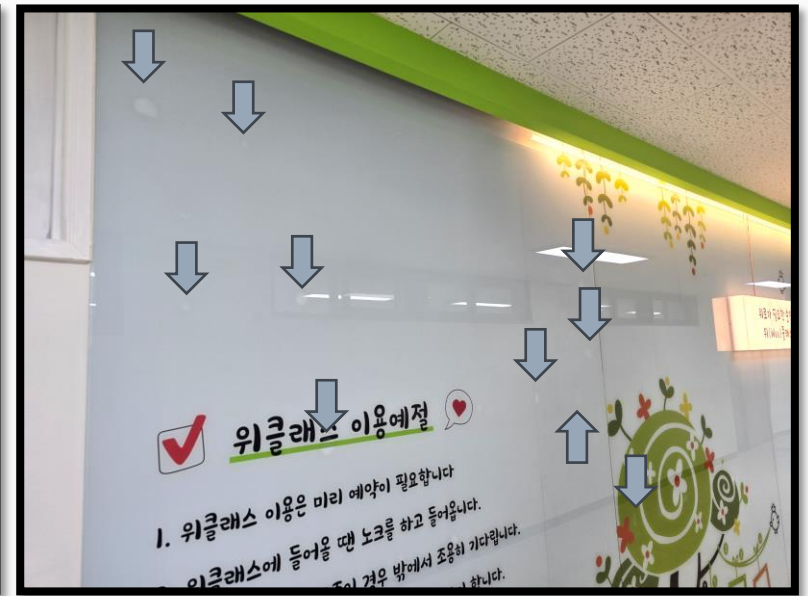
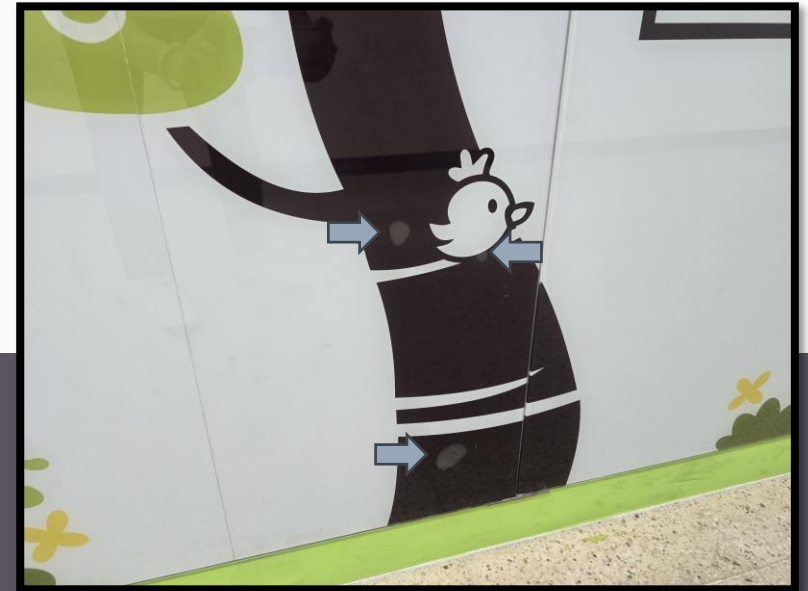
## 타사 제품 하자 사례 22-4

1. 현장 명: 양주 읍정초 2F We클래스
2. 이미지 기포 발생 및 습기가 차는 현상 발생

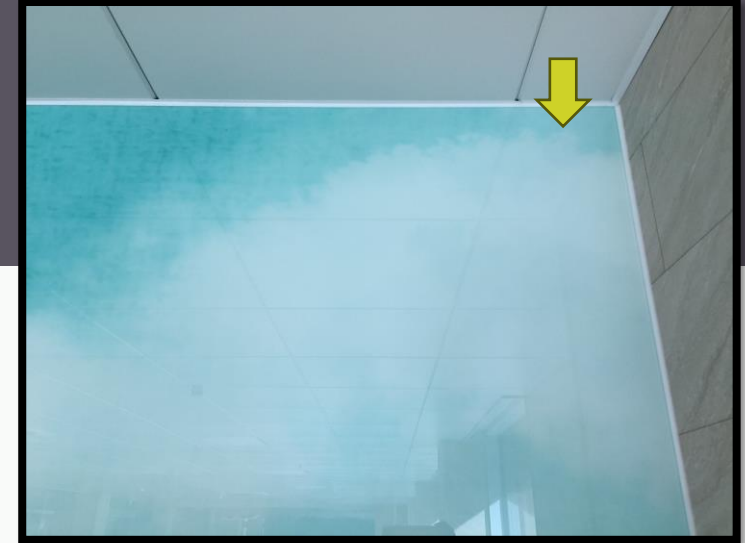
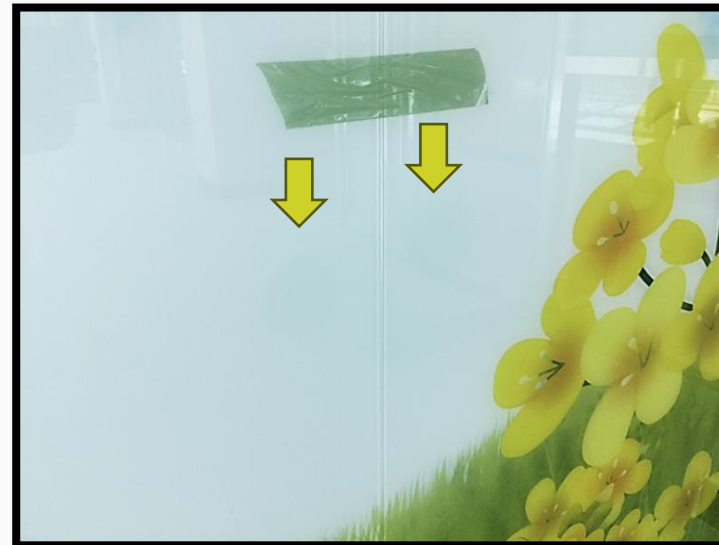
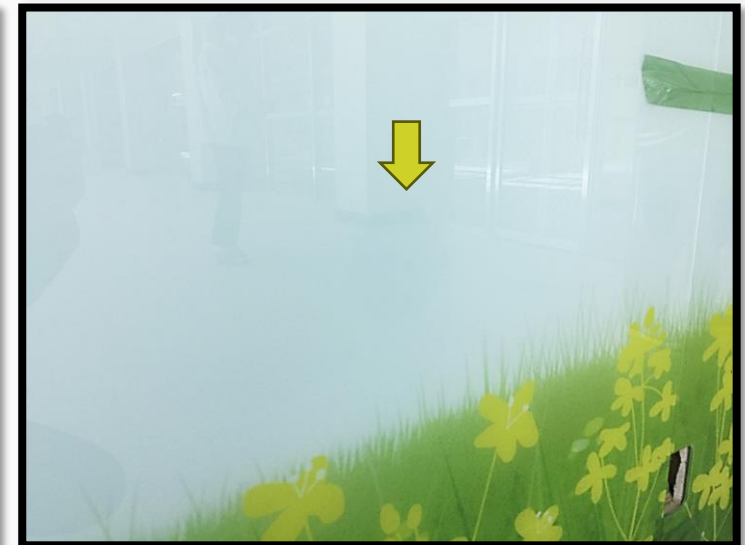
## 타사 제품 하자 사례 23 (실리콘 자국 노출)

- 1.현장 명: 수원 영통중 급식실
- 2.급식실 영양교사님과 함께 확인하였던  
현장으로 **실리콘 노출 부 다량 확인 됨**
