# 하자 내용 설명서 (타사 제품)

본-글라스

1. 현장 조사를 시작하게 된 이유
2. 타사 제품 하자로 인한 영향
3. 타사 제품 하자 사례 소개

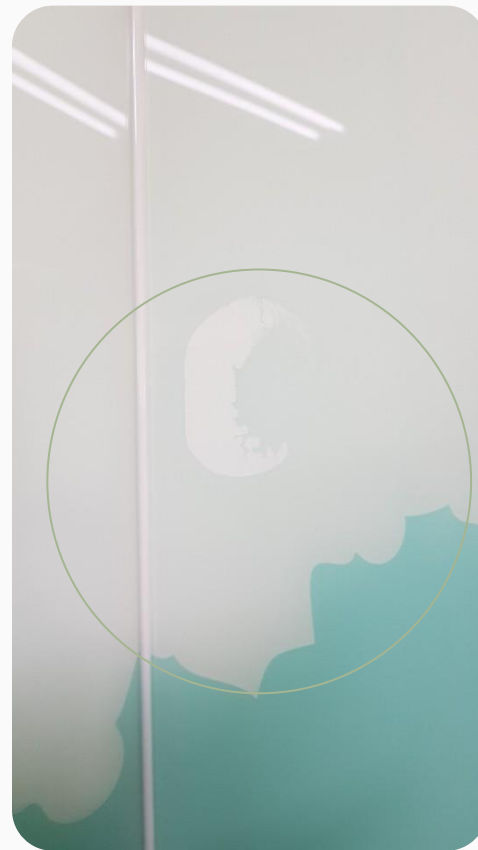
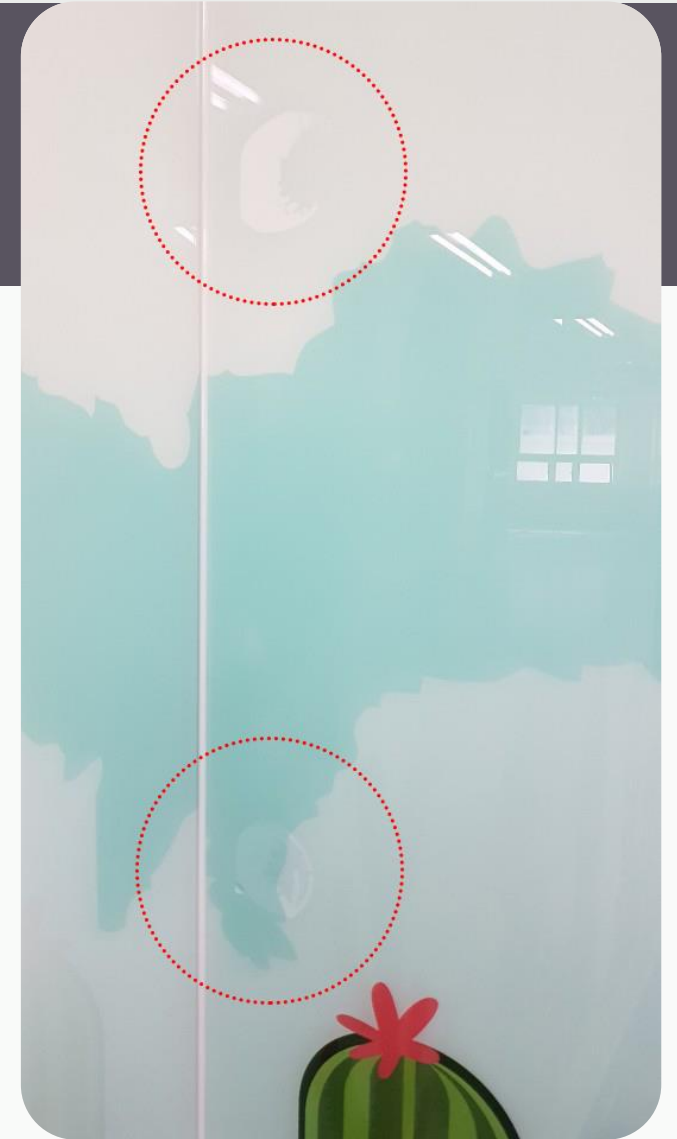
## 타사 제품 하자 사례 2 (실리콘 박리 현상)

1. 현장 명: 용인 상하초등학교
2. **실리콘** 산화 작용으로 인한 **박리현상**  
- 이미지 훼손, 안전 문제 발생

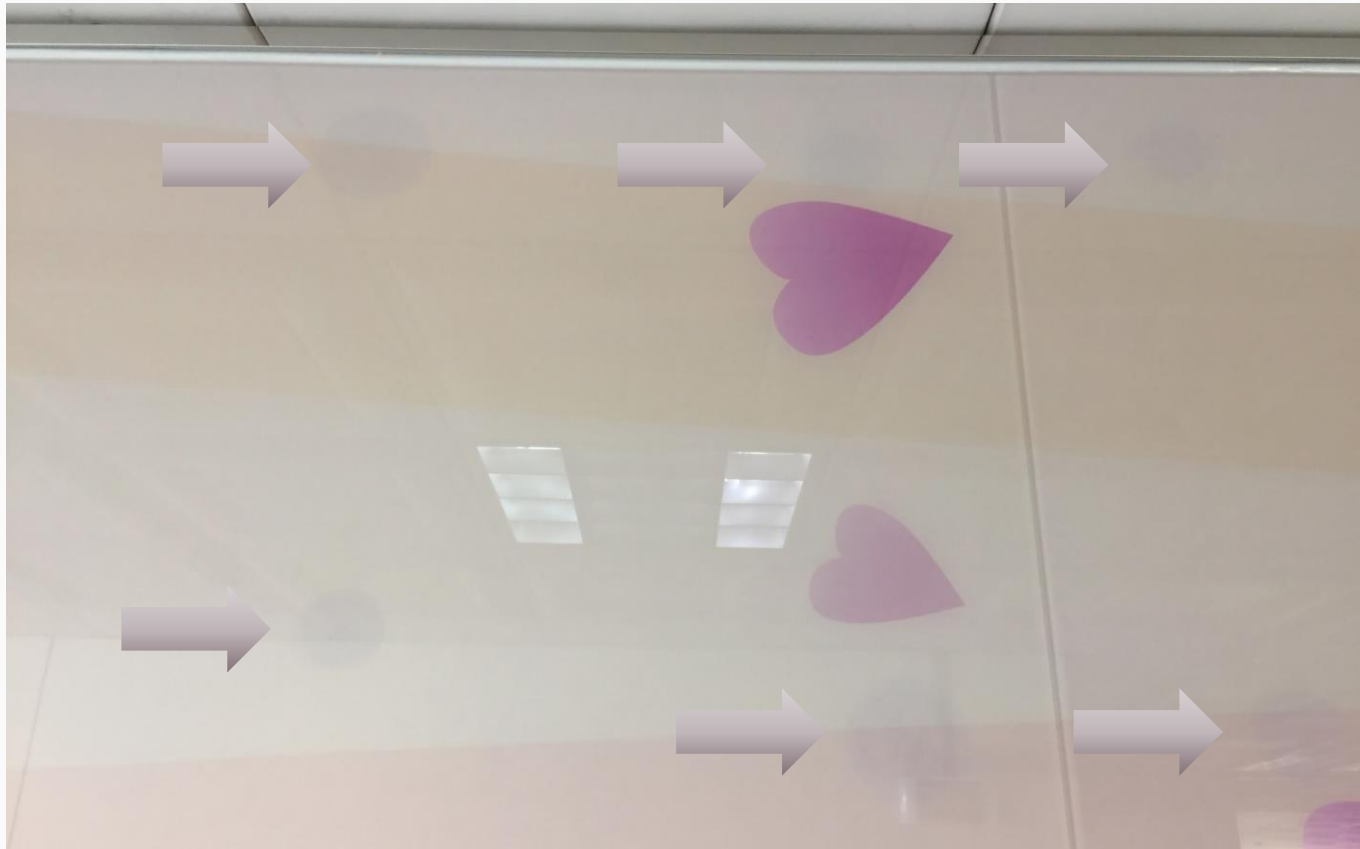
## 타사 제품 하자 사례 3-1

1. 현장 명: 용인 교동초등학교

시공 된 모든 곳에 실리콘 자국이 보이며  
이런 현상은 현재도 개선되지 않고 문제  
가 계속 발생되고 있는 상황입니다.

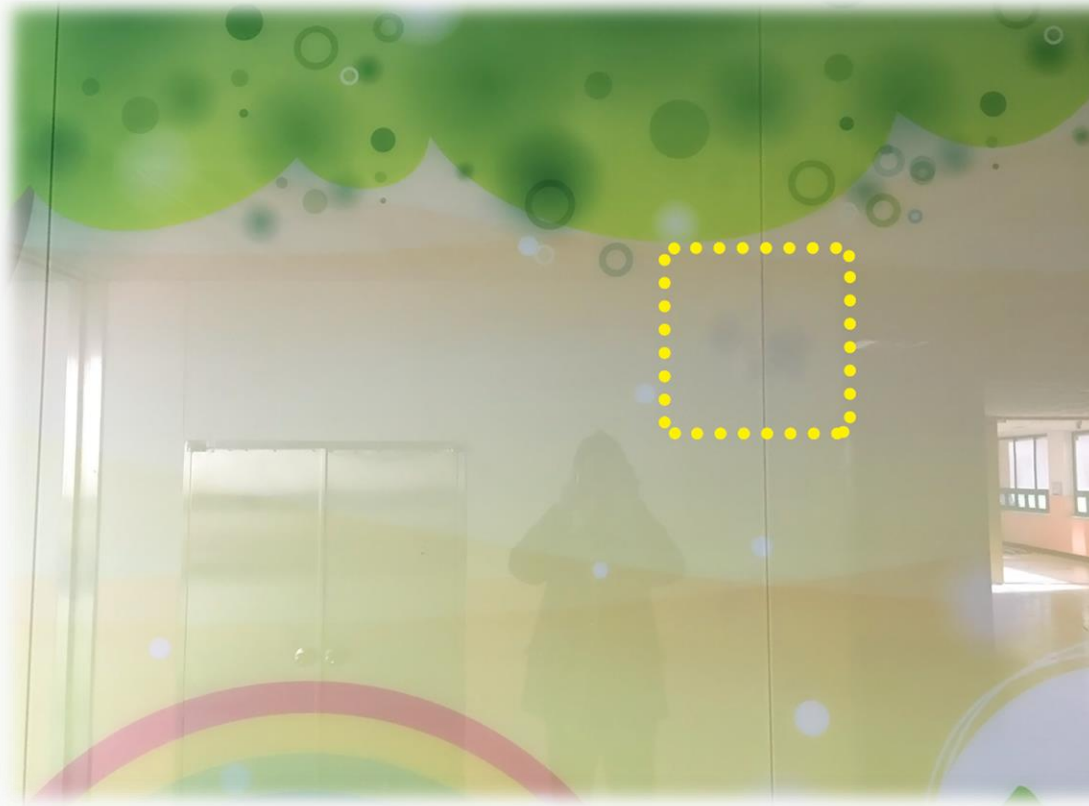
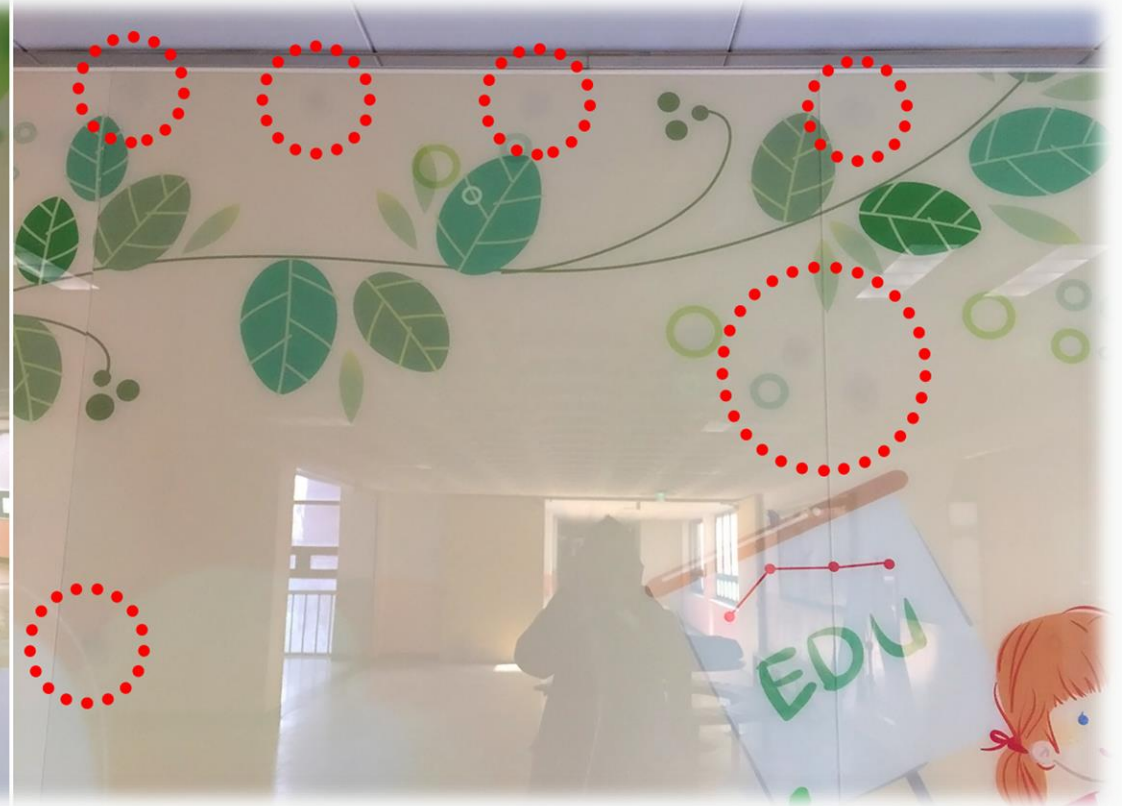
## 타사 제품 하자 사례 3-2

1. 현장명: 용인 교동초등학교

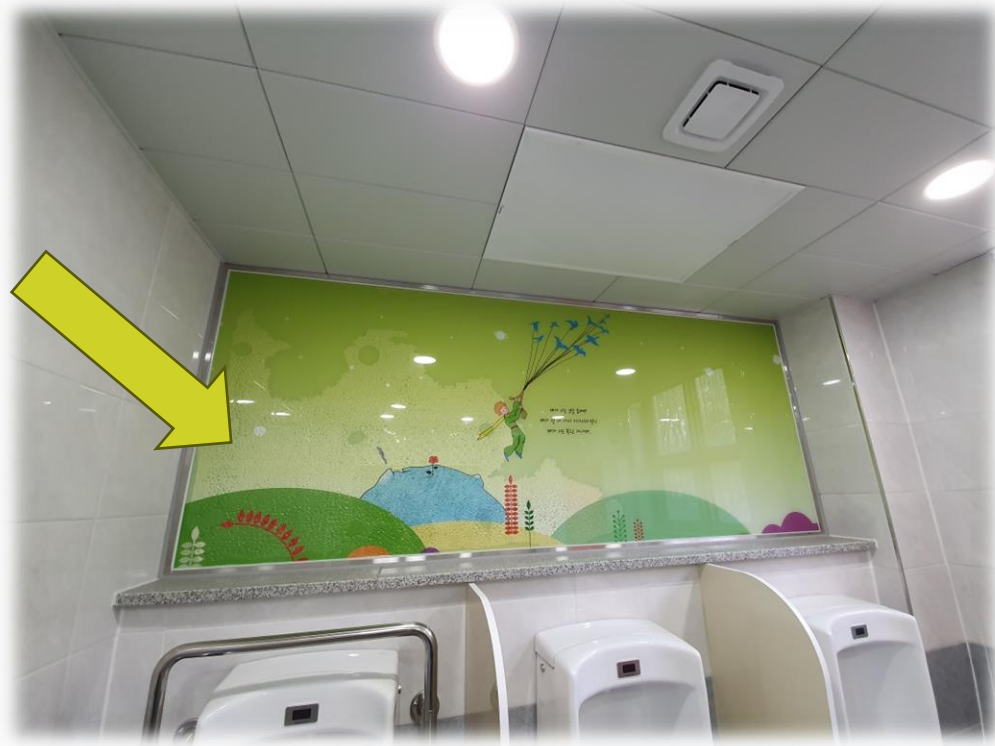
## 타사 제품 하자 사례 4

1. 현장명 : 용인 대일초등학교

2. 습기로 인한 제품 내부 결로 발생 + 이미지 박리 현상

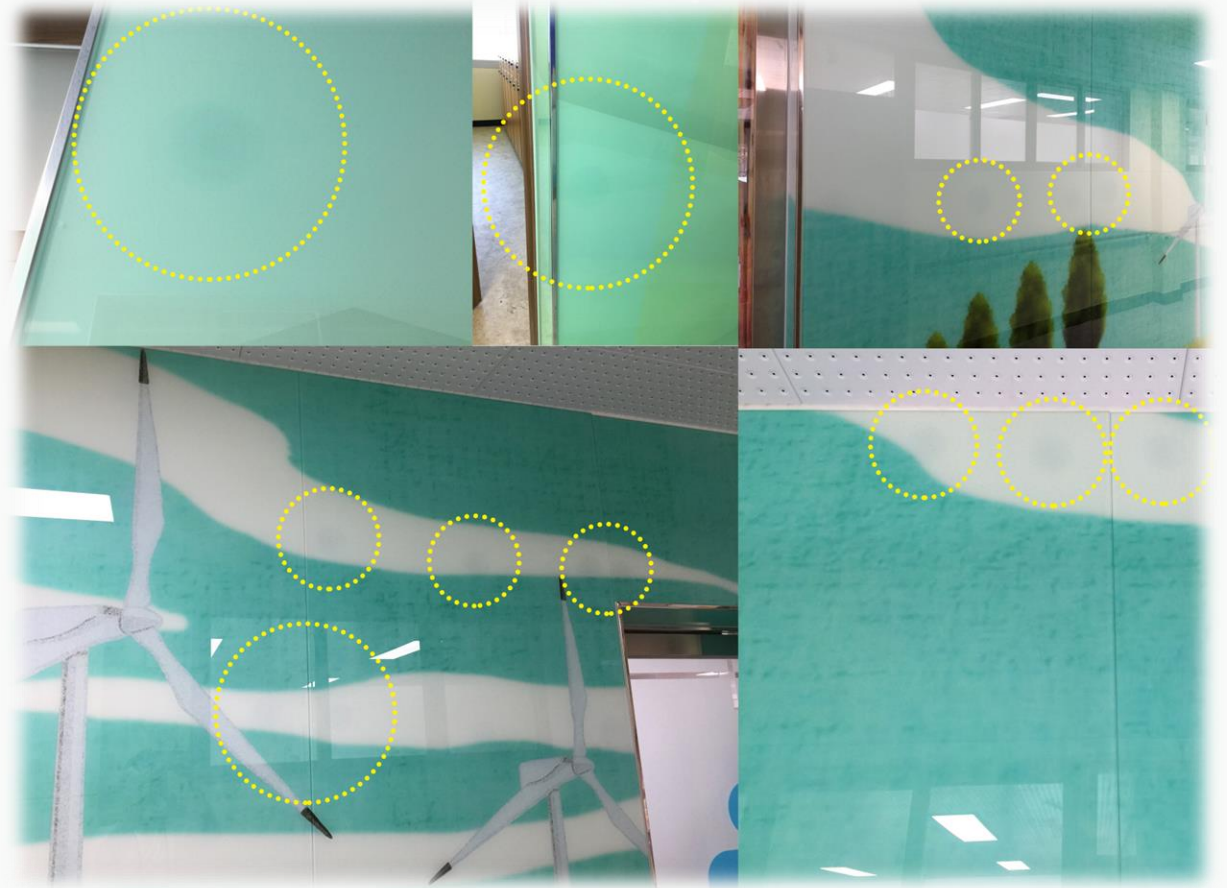
## 타사 제품 하자 사례 5

1. 현장 명: 동해 묵호중학교
2. 묵호중 시공 일로부터 1년 내에 촬영한 사진
  - 연한 배경 색상이 있는 부위에서  
**실리콘 점착부가 보임**

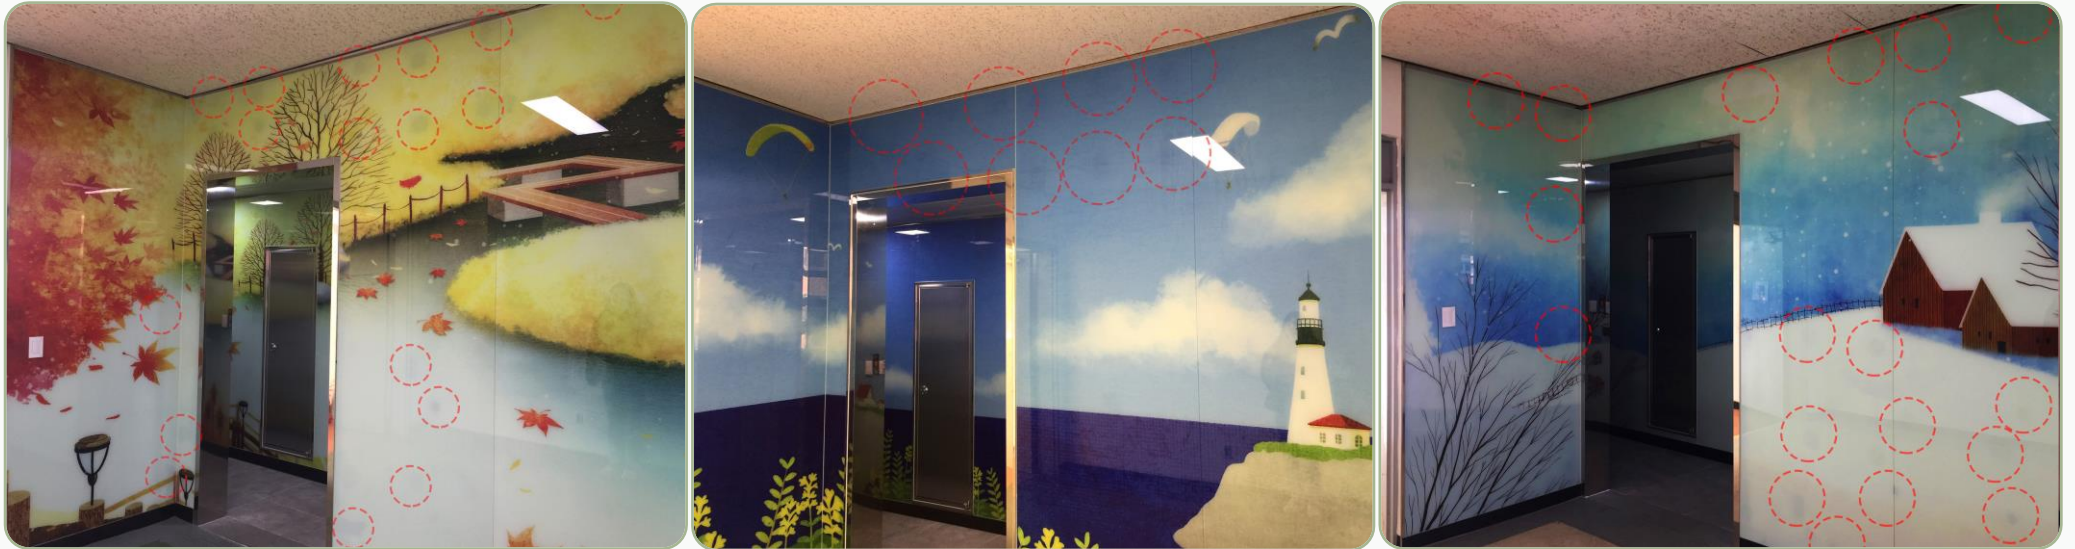
## 타사 제품 하자 사례 6-1

1. 현장 명: 수원 하이텍고등학교

- 설치 직후에도 실리콘의 흔적이 있었으나, 시간이 지남에 따라 더욱 더 진해지고 있는 상태
- 실리콘 점착 부위 대부분을 전면에서 확인 가능한 현장

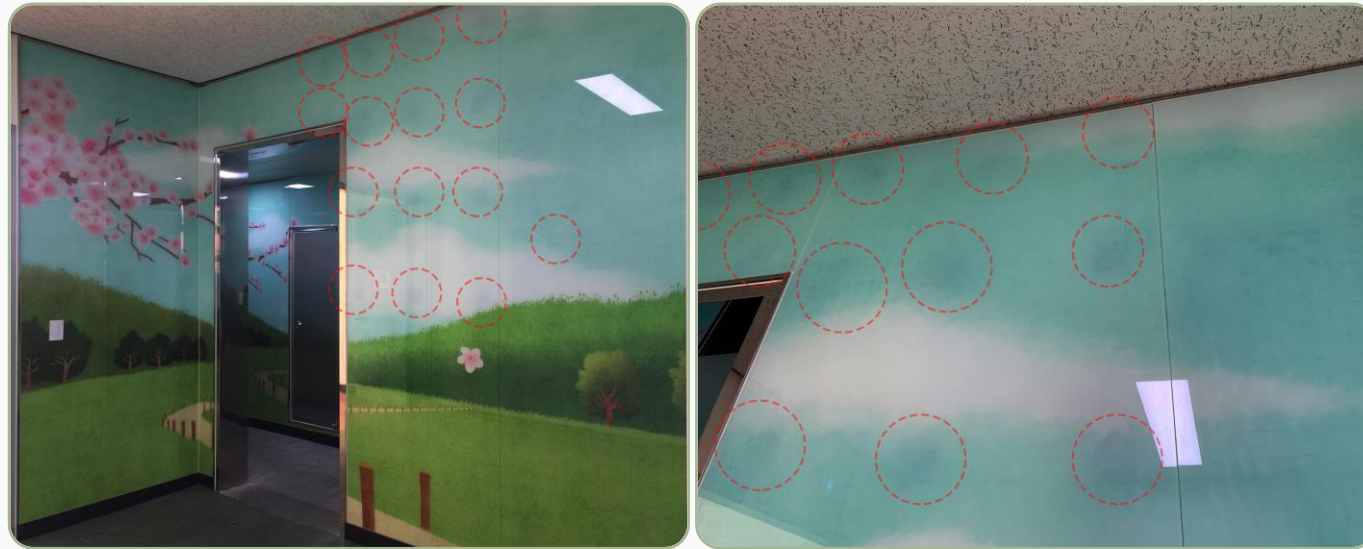
## 타사 제품 하자 사례 6-2

1. 현장 명: 수원 하이텍고등학교

- 설치 직후에도 실리콘의 흔적이 있었으나, 시간이 지남에 따라 더욱 더 진해지고 있는 상태
- 실리콘 점착 부위 대부분을 전면에서 확인 가능한 현장

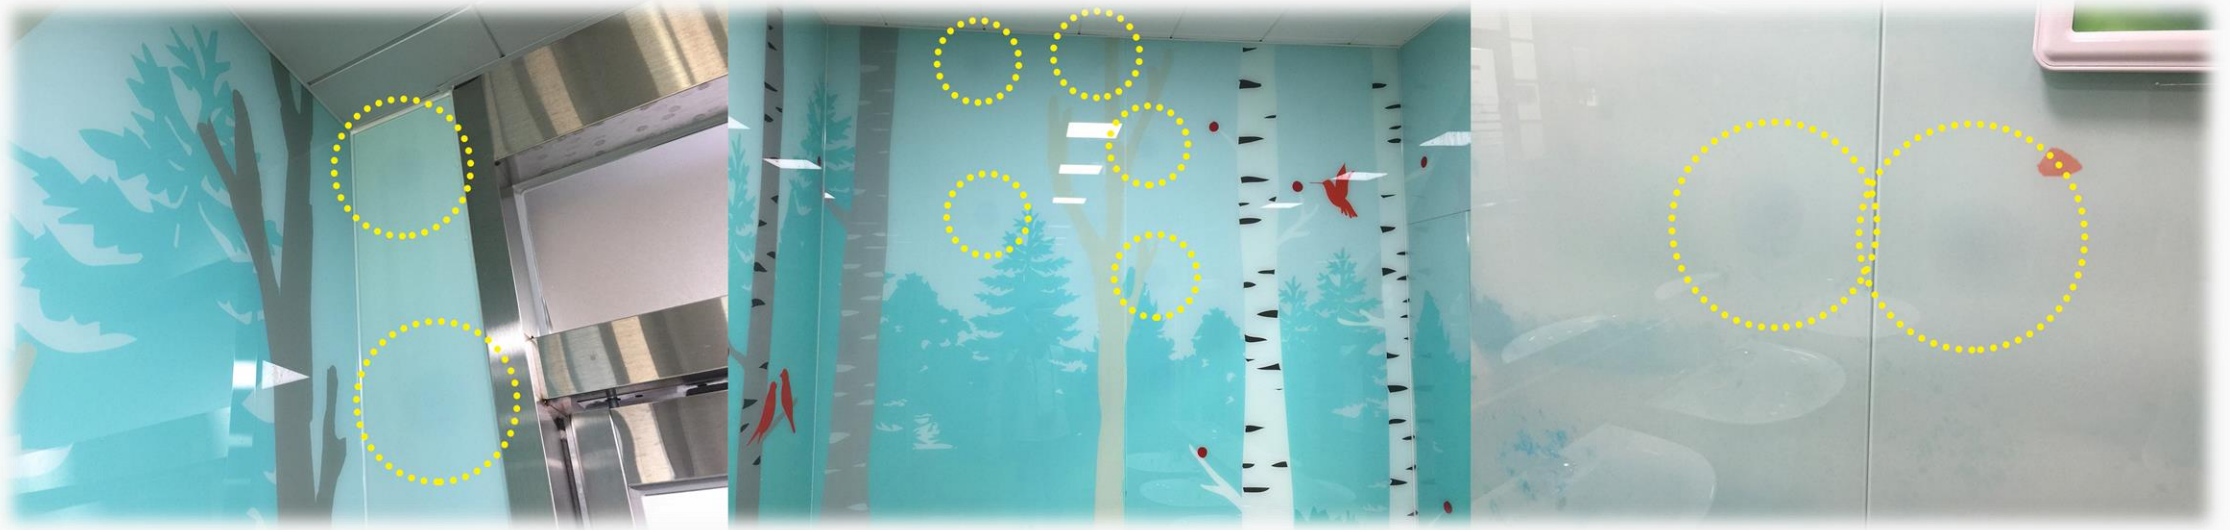
## 타사 제품 하자 사례 7-1

1. 현장 명: 동해 북평중학교

- 연한 색상의 배경과 디자인의 경우에는 대부분 **실리콘 자국이 보이며**, 색상은 시간의 흐름에 따라 진해지고 있습니다.
- 타사에서는 시공 시 실리콘 점착부가 보일 경우, 실리콘이 굳기 전에만 보이는 증상이라고 건축 소장님들께 설명 하였으나 실제로 해당 현장들을 확인하였을 시 위와 같이 실리콘 점착부가 계속 확인되고 있습니다.

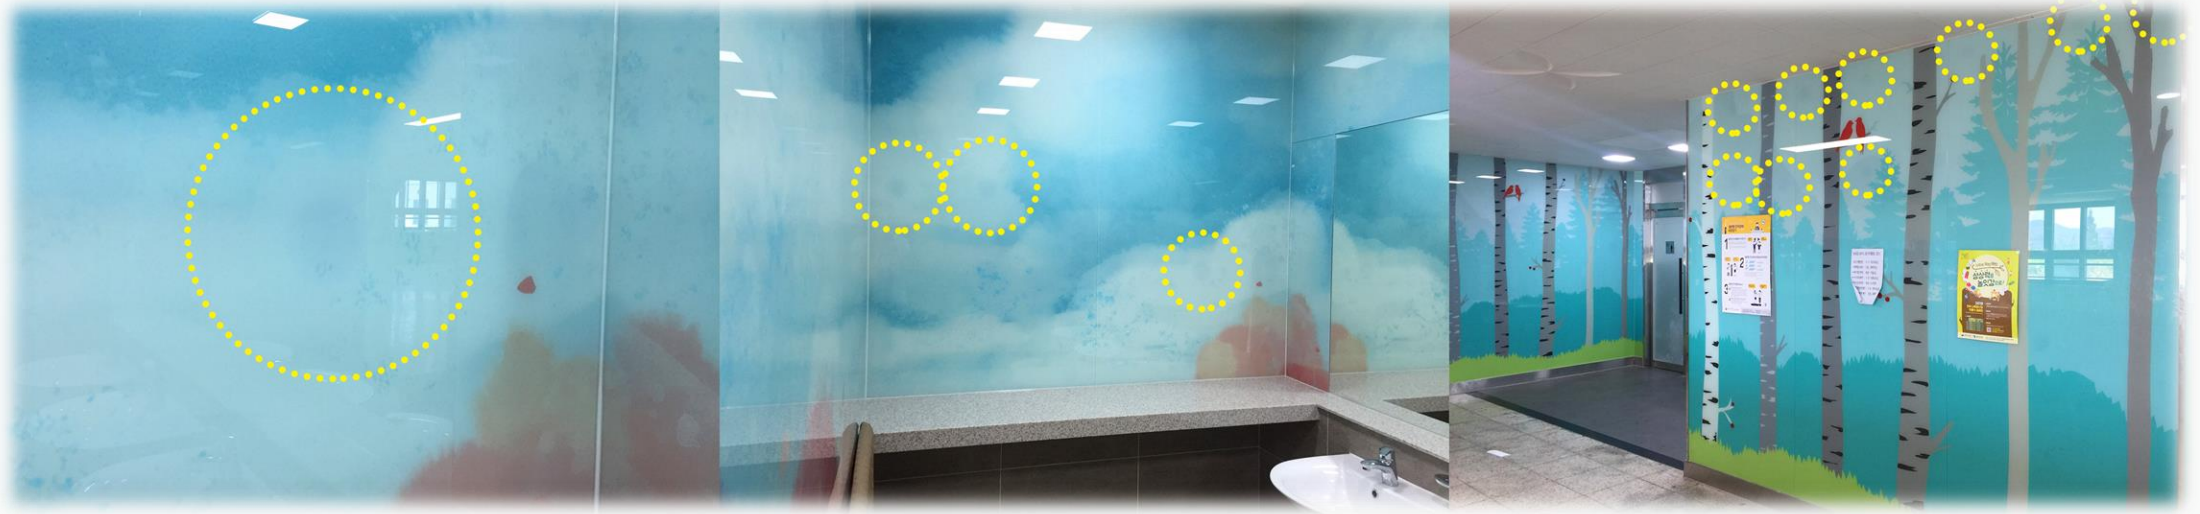
## 타사 제품 하자 사례 7-2

#### 1. 현장 명: 동해 북평중학교

- 연한 색상의 배경과 디자인의 경우에는 대부분 실리콘 자국이 보이며, 색상은 시간의 흐름에 따라 진해지고 있습니다.
- 타사에서는 시공 시 실리콘 점착부가 보일 경우, 실리콘이 굳기 전에만 보이는 증상이라고 건축 소장님들께 설명 하였으나 실제로 해당 현장들을 확인하였을 시 위와 같이 실리콘 점착부가 계속 확인되고 있습니다.

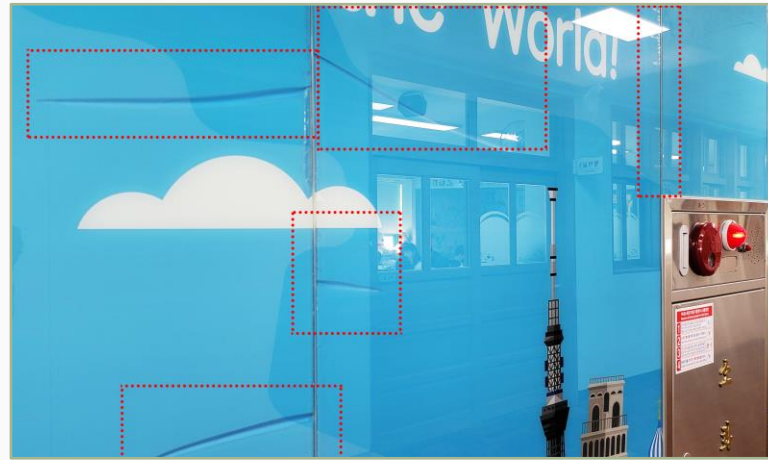
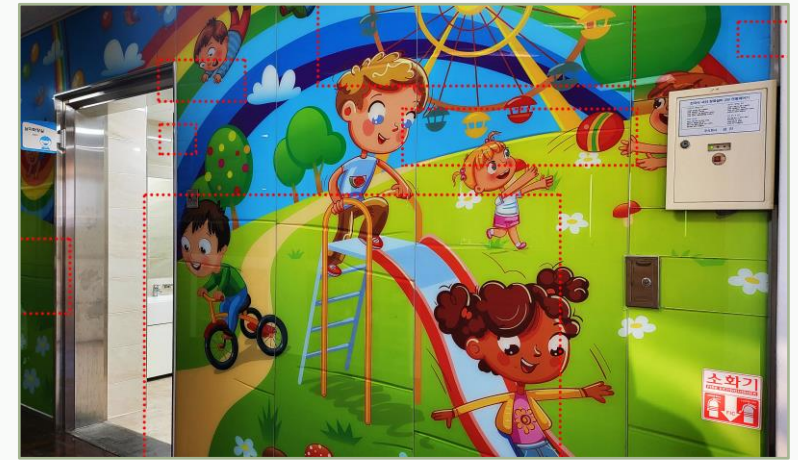
## 타사 제품 하자 사례 8-1

1.현장 명: 함안 대산초등학교

- 이미지가 전체적으로 유리 면으로부터 박리되고 있는 현상으로 자연재해 발생시 유리면을 잡아주는 부분이 약해져서 유리가 전체적으로 아이들을 덮칠 수 있는 안전문제가 발생 할 수 있습니다.

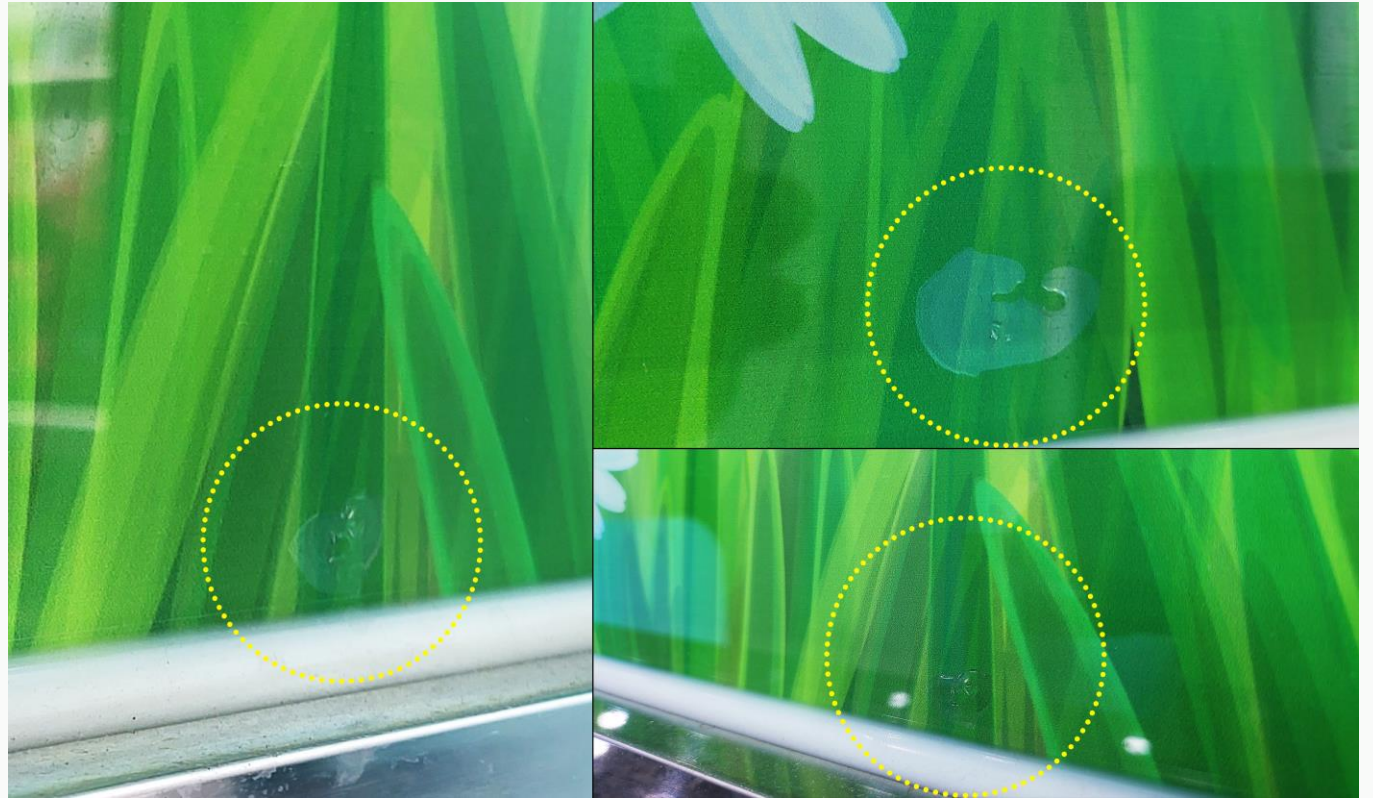
## 타사 제품 하자 사례 9

1. 현장 명: 전주고등학교

- 화장실 내부 소변기 상단에 설치되어 있는 제품으로 **이미지 박리 현상** 발생 시작
- 공기 층 형성

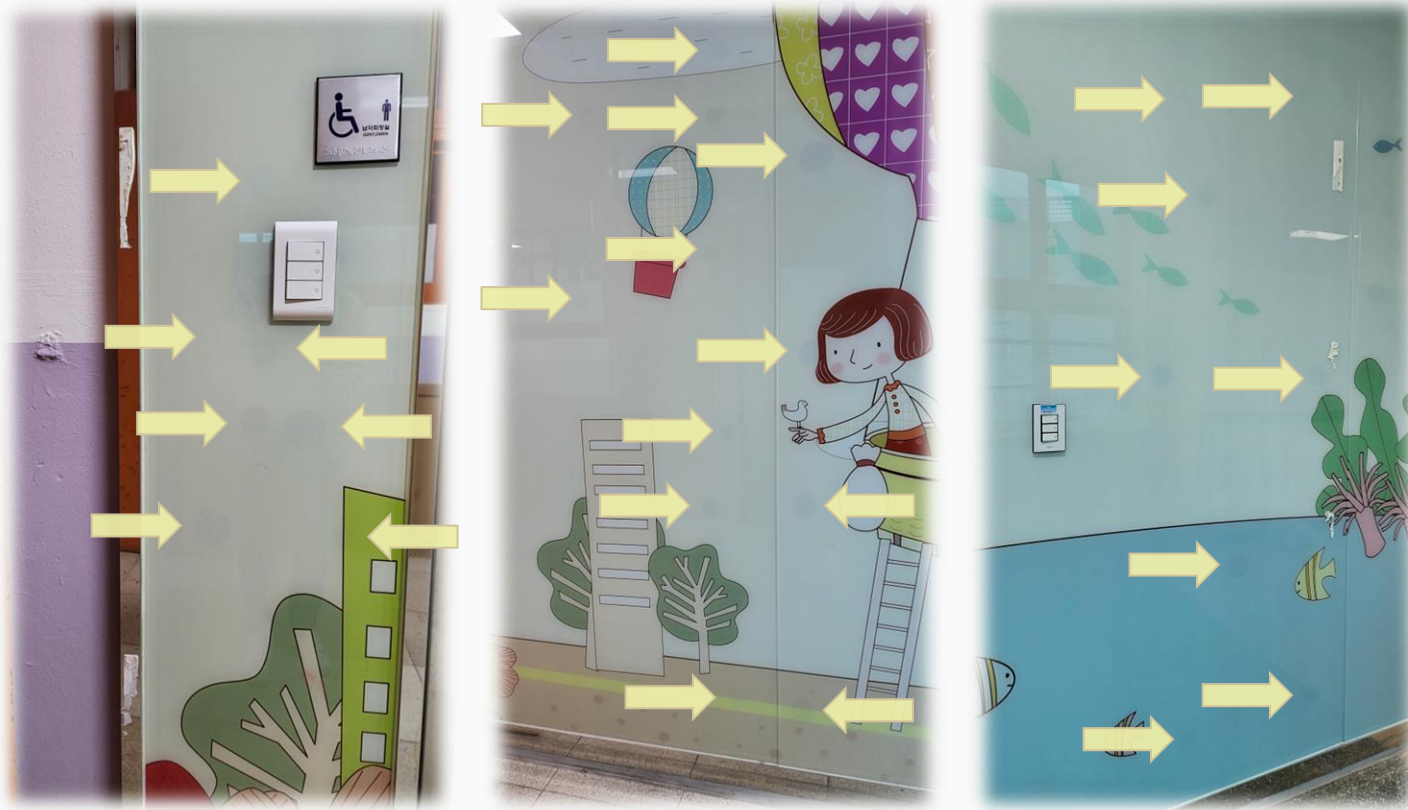
## 타사 제품 하자 사례 10-1 (실리콘 점착부 노출)

1.현장 명: 경주 동천초

- 1~4F 화장실 내/외부

- 전체적으로 실리콘 자국 확인 가능

- 균일하지 않은 어두운 원형의 형태

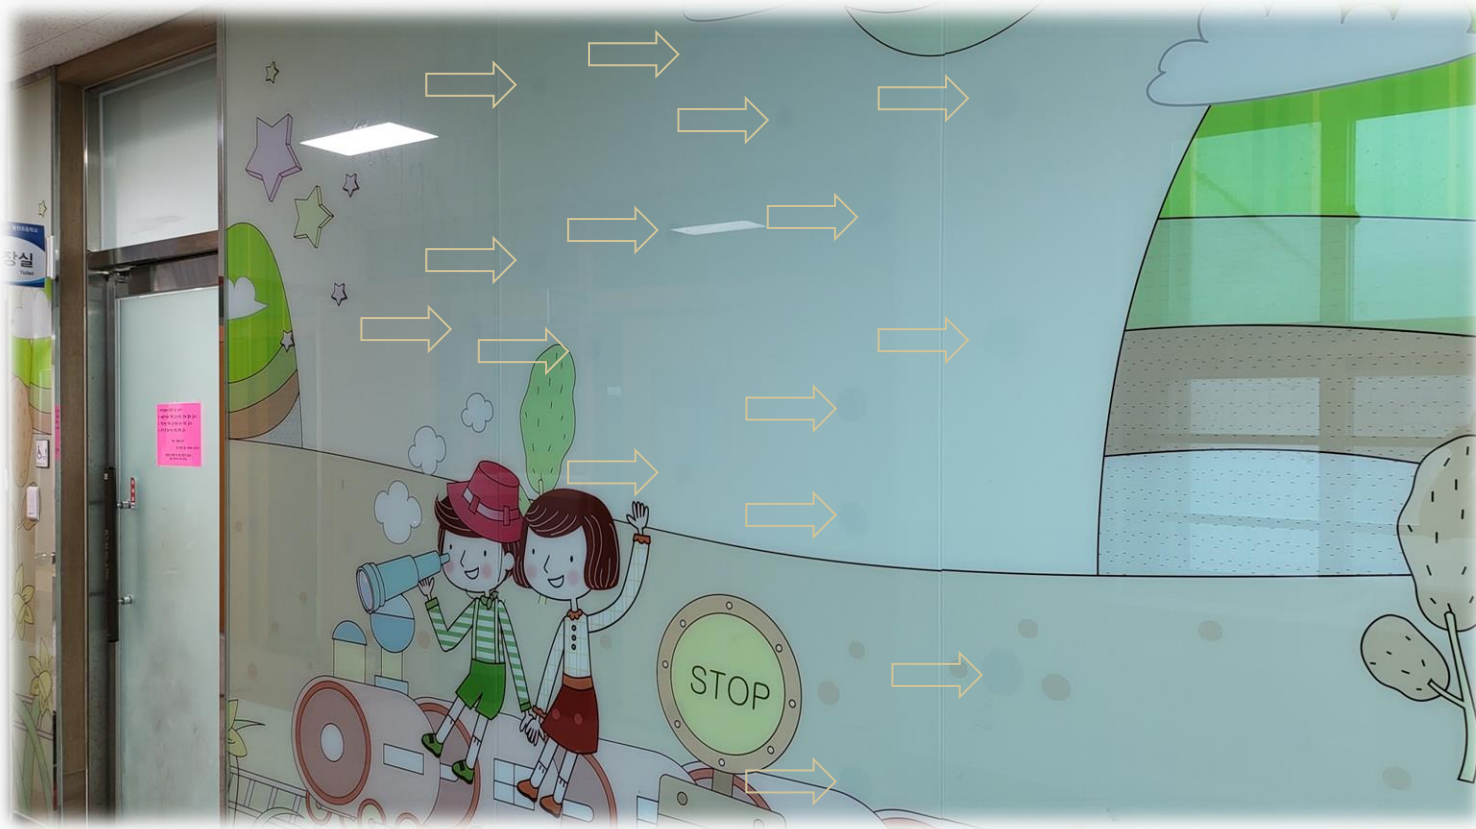
## 타사 제품 하자 사례 10-2 (실리콘 점착부 노출)

1.현장 명: 경주 동천초

- 1~4F 화장실 내/외부

- 전체적으로 실리콘 자국 확인 가능

- 균일하지 않은 어두운 원형의 형태

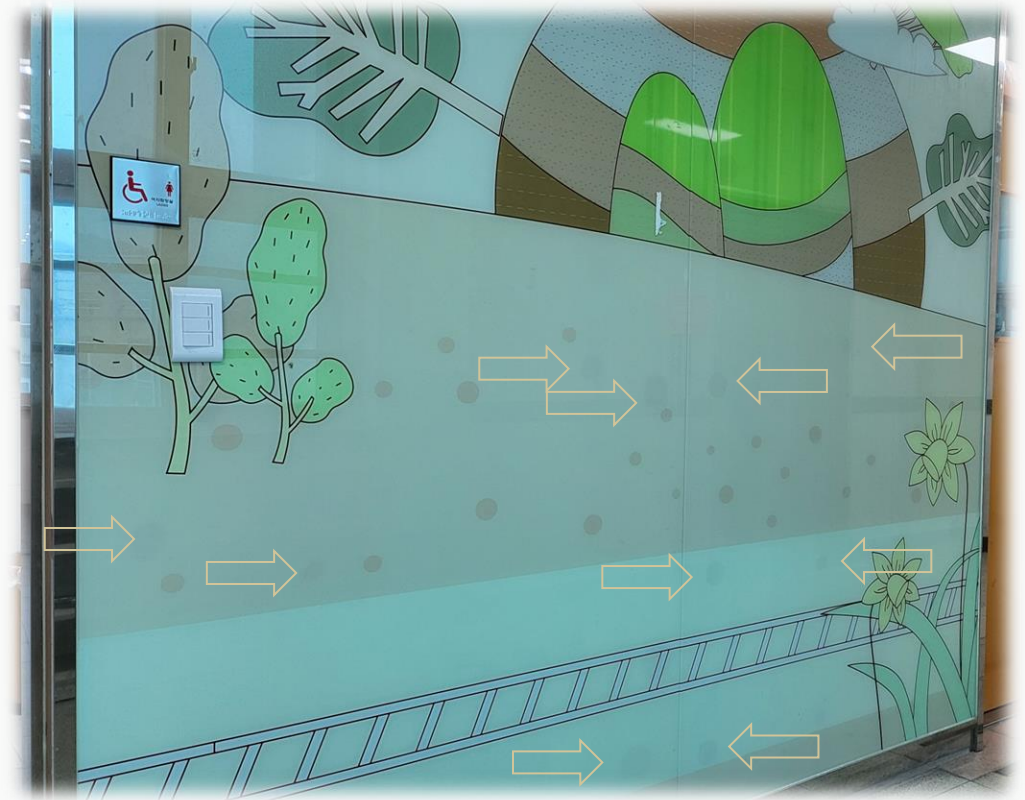
## 타사 제품 하자 사례 10-3

- 1.현장 명: 경주 동천초
- 1~4F 화장실 내/외부
  - 전체적으로 실리콘 자국 확인 가능
  - 균일하지 않은 어두운 원형의 형태

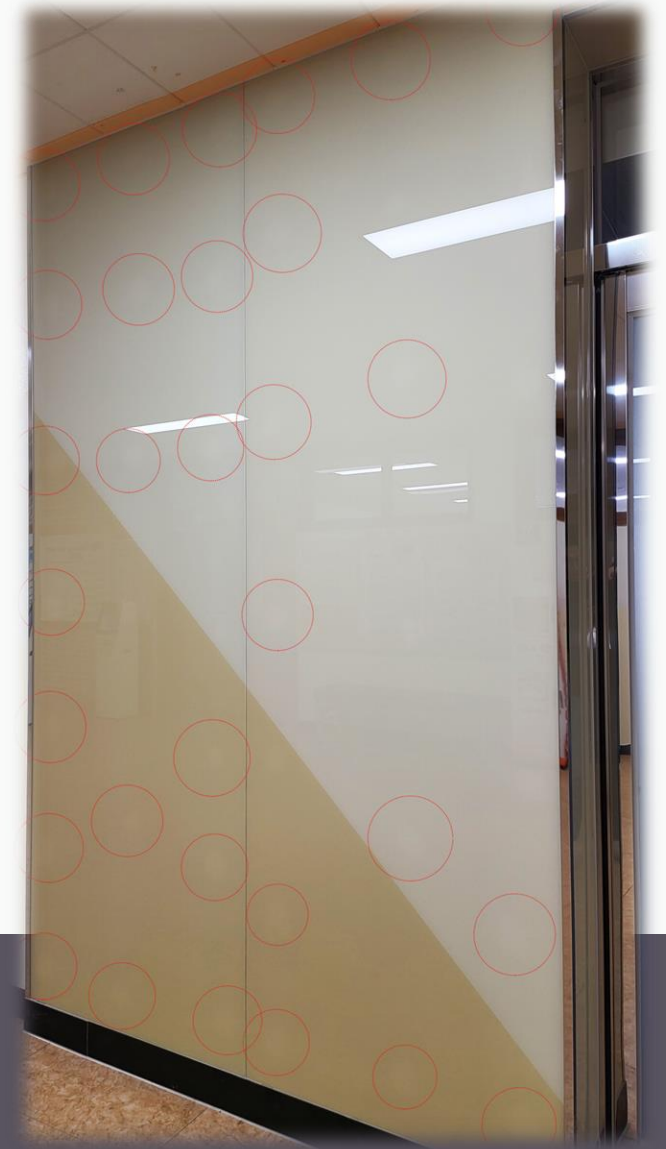
# 타사 제품 하자 사례 11

## 1. 현장 명: 일산 양일중

- 전체적으로 실리콘 점착 부분 **육안 확인 가능**
- **색상이 고르지 않고**, 얼룩이 있는 것 처럼 보임
- 적용 되어 있는 디자인 배경과 다른 **이색현상** 발생

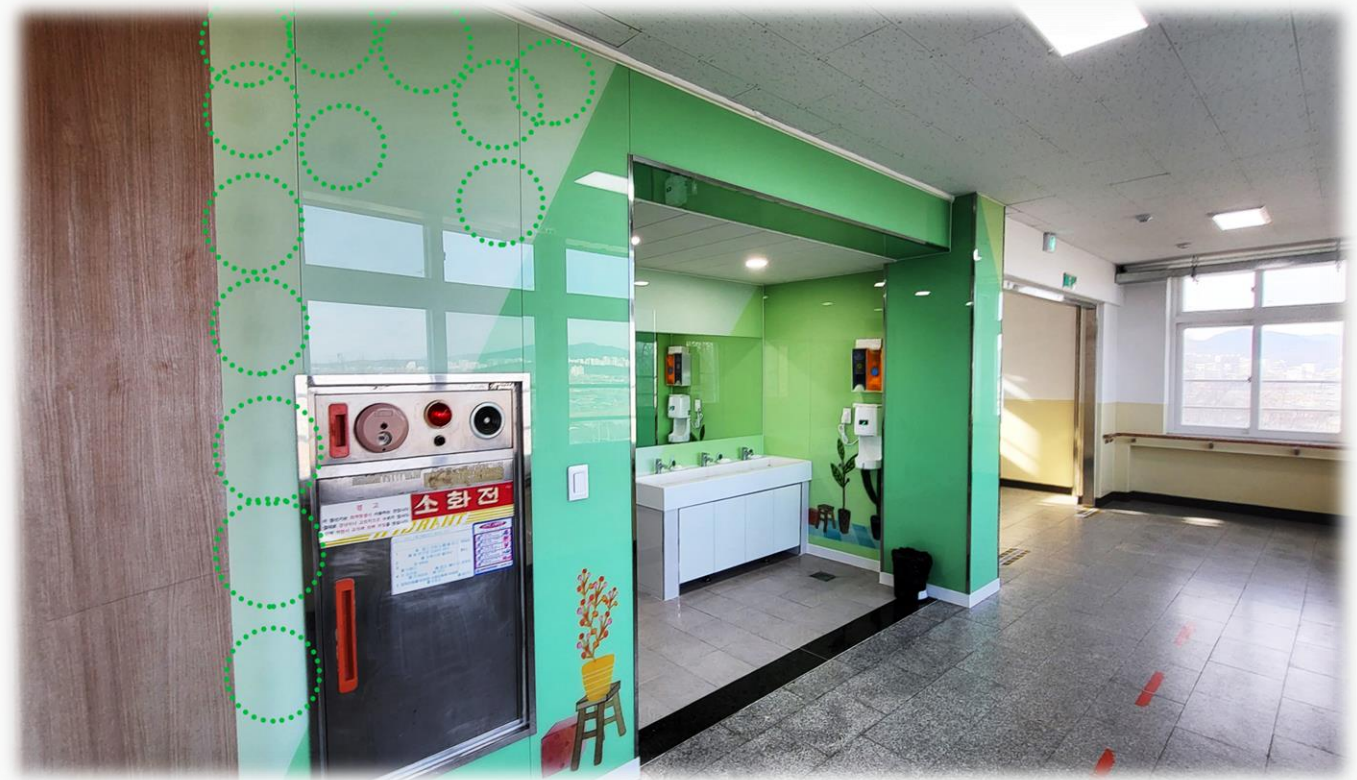
## 타사 제품 하자 사례 12

### 1.현장 명: 구미 신평중

- 연한 단색으로 제작되어 있는 구간 확인시에 **색상의 일체감이 없으며** 어두운 부분들이 눈에 띄게 됨
- 실리콘 노출 위치는 쉽게 확인이 가능하며 **각 유리의 모서리, 타공 위치 주변, 각 모서리** 등을 확인 하여야 함

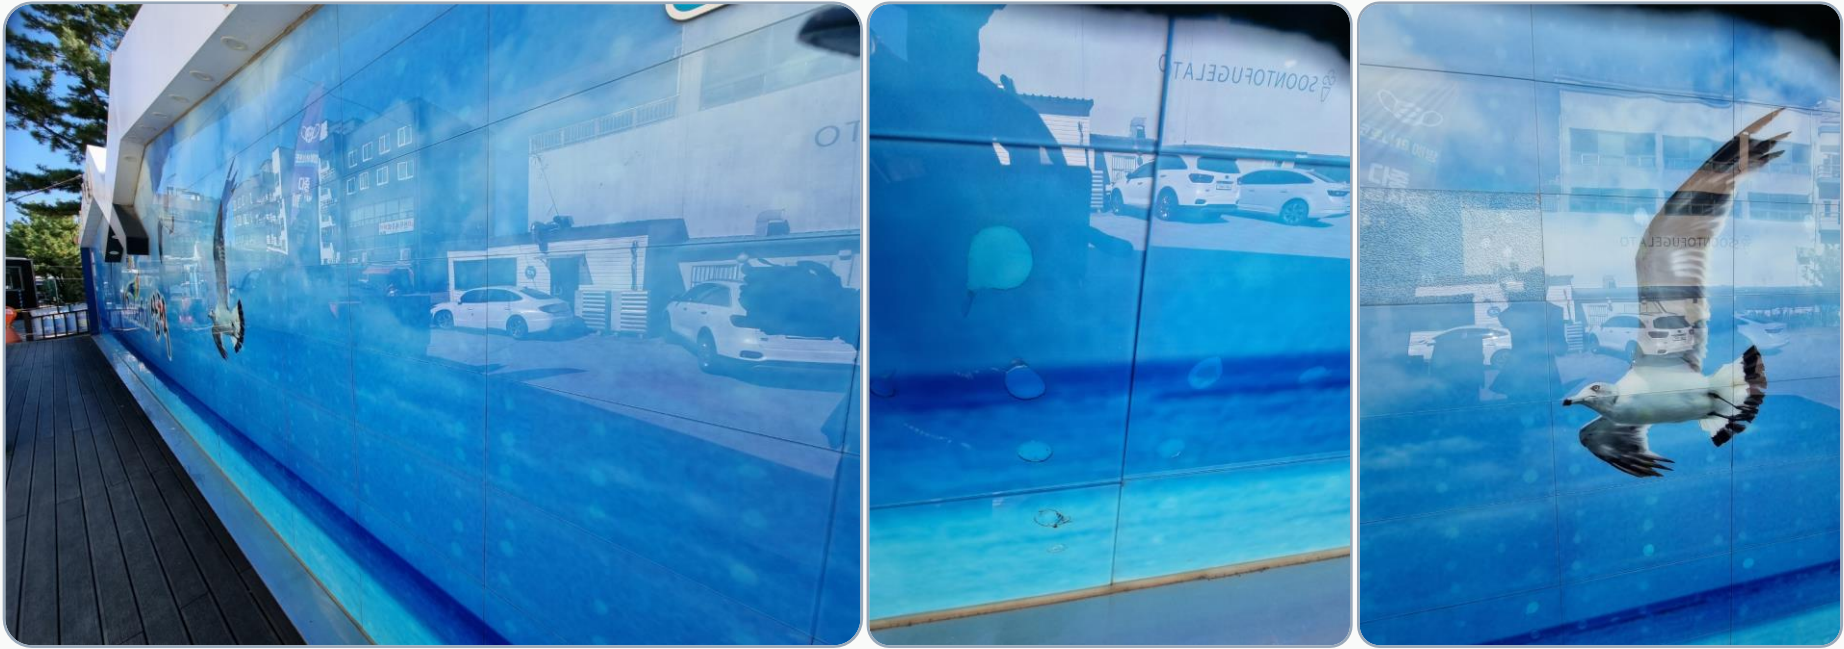
## 타사 제품 하자 사례 13

### 1. 현장 명: 삼척 공중화장실

외부 적용 시는 내부 보다는 더 까다로운 조건들을 견뎌 내야 하기 때문에 특별한 공정이 적용되지 않으면 **단기간 내에 실리콘 점착 부위의 노출, 이미지 박리, 품질이 변화**하는 문제를 볼 수 있으며 외벽의 경우에는 **탈착이 될 수 있는 문제** 까지도 이어질 수 있음.

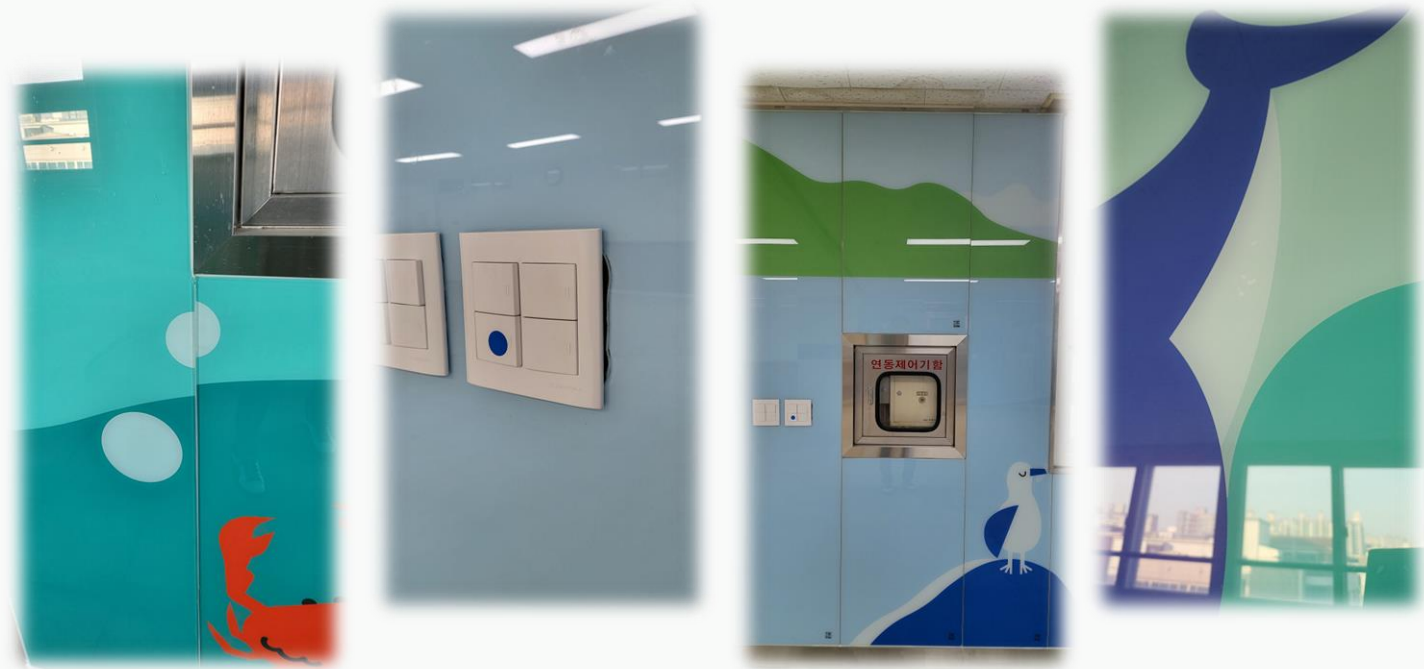
## 타사 제품 하자 사례 14

1.현장 명: 포항 장흥초등학교

- 전체적으로 디자인이 어긋나 있는 구역이 많음
- 스위치 커버 뒤로 유리 타공 노출
- 유리의 이음새 노출 (하지가 습기를 머금기 쉽기 때문에 이음새 마감은 필수입니다.)

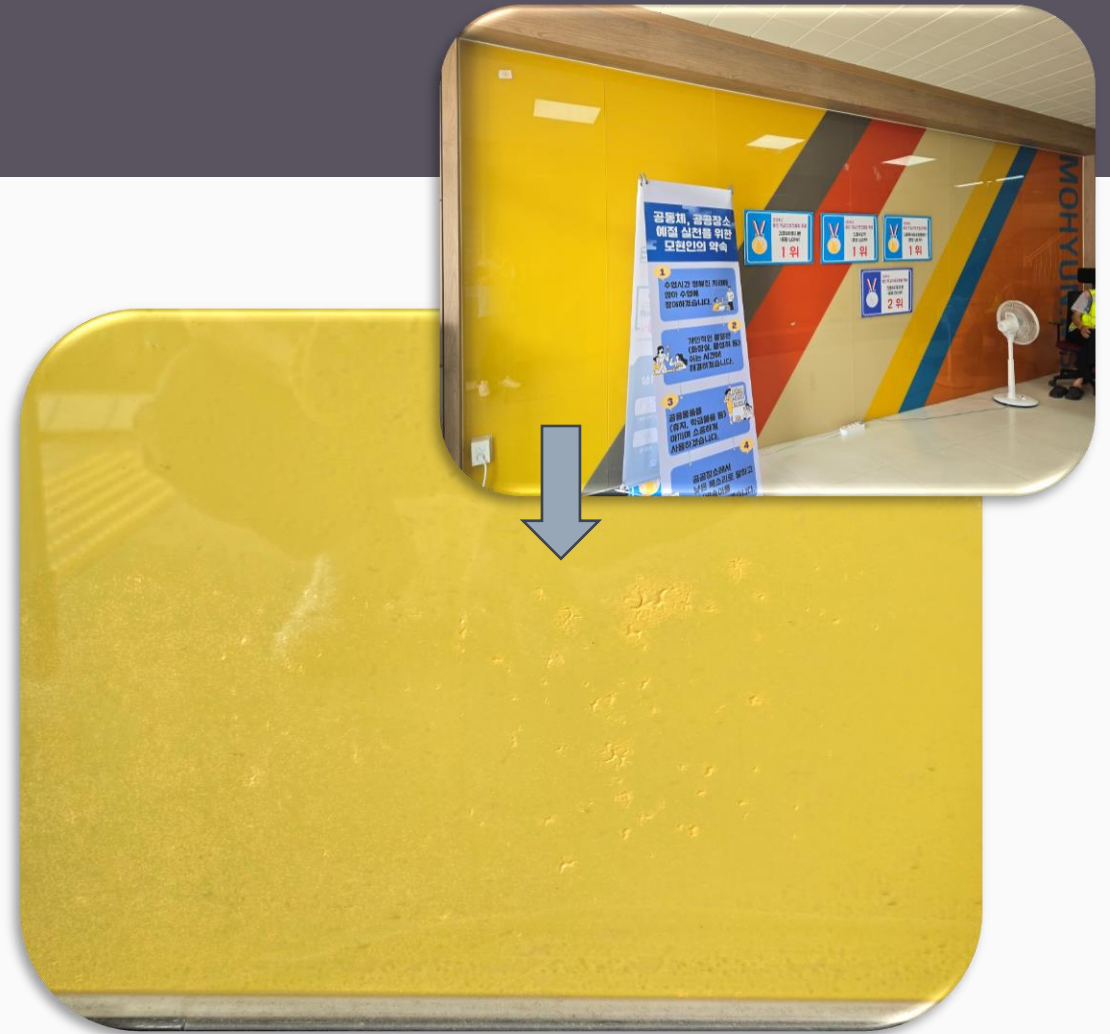
## 타사 제품 하자 사례 16

1. 현장 명: 용인 모현중 중앙현관

- 유리 면으로부터 이미지 층이 **박리되는 현상**
- 배면의 실리콘 산화 및 습기로 인한 현상

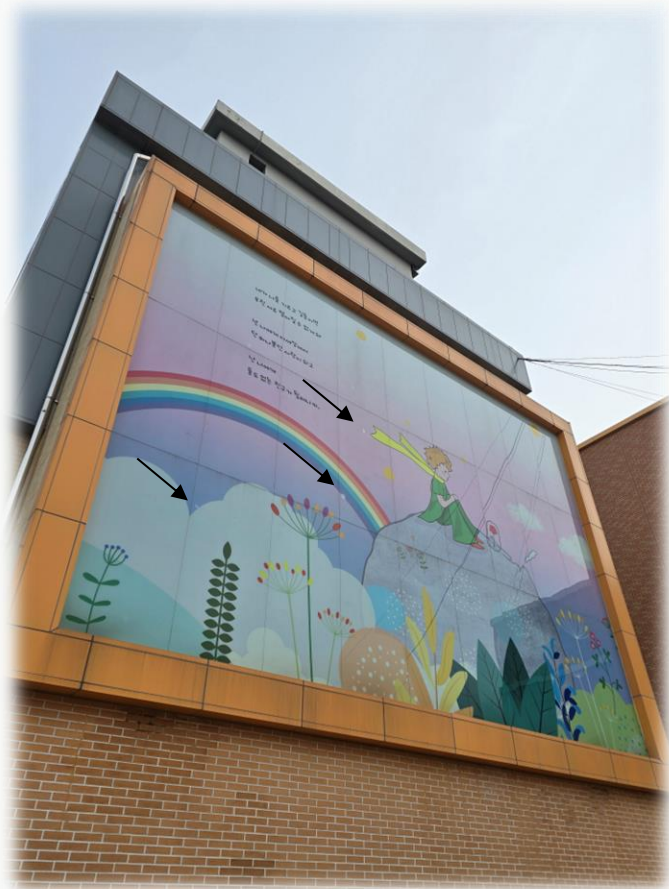
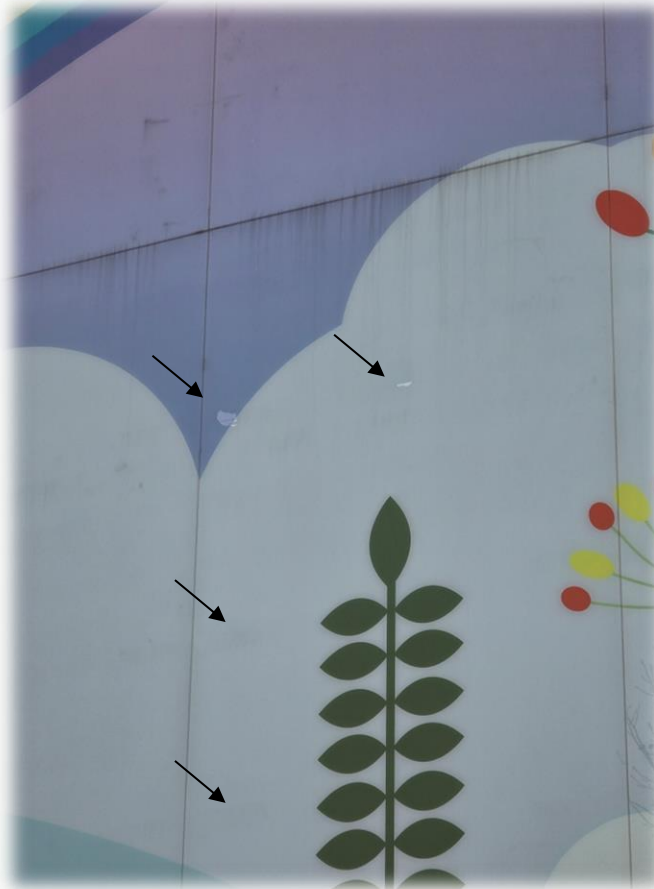
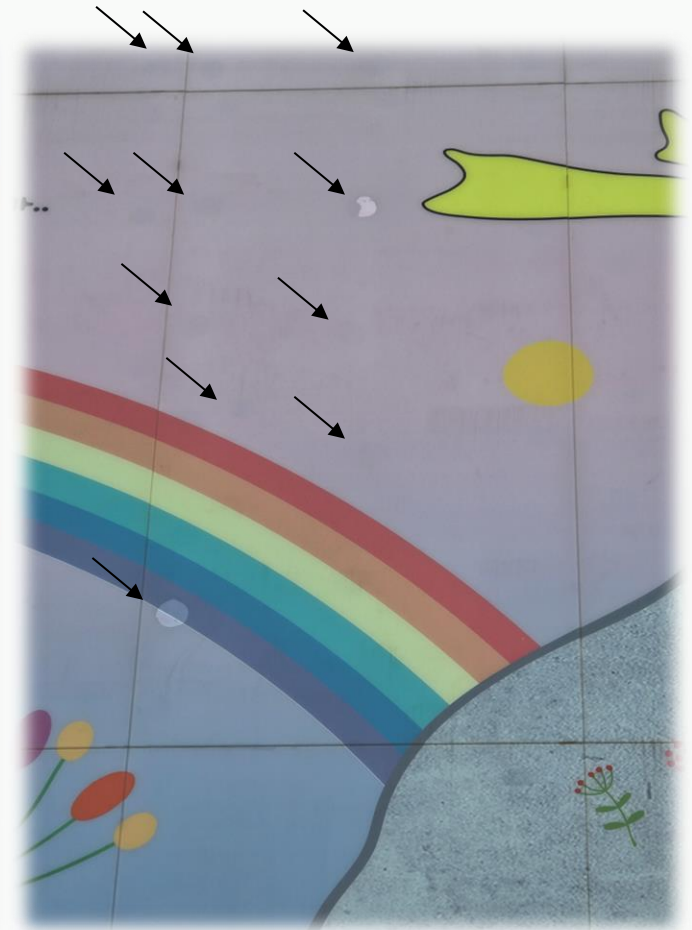
## 타사 제품 하자 사례 17-1

1. 현장 명: 평택 평일초 외벽

- 2024년 12월 촬영 현장

- N사의 경우, 외벽 적용 현장들은 시공 후 1년 내로 90% 이상의 현장에서 하자가 확인 됨. 실내 마감재의 경우 70% 이상 확인 됨.
