# 하자 내용 설명서 (타사 제품)

본-글라스

1. 현장 조사를 시작하게 된 이유
2. 타사 제품 하자로 인한 영향
3. 타사 제품 하자 사례 소개

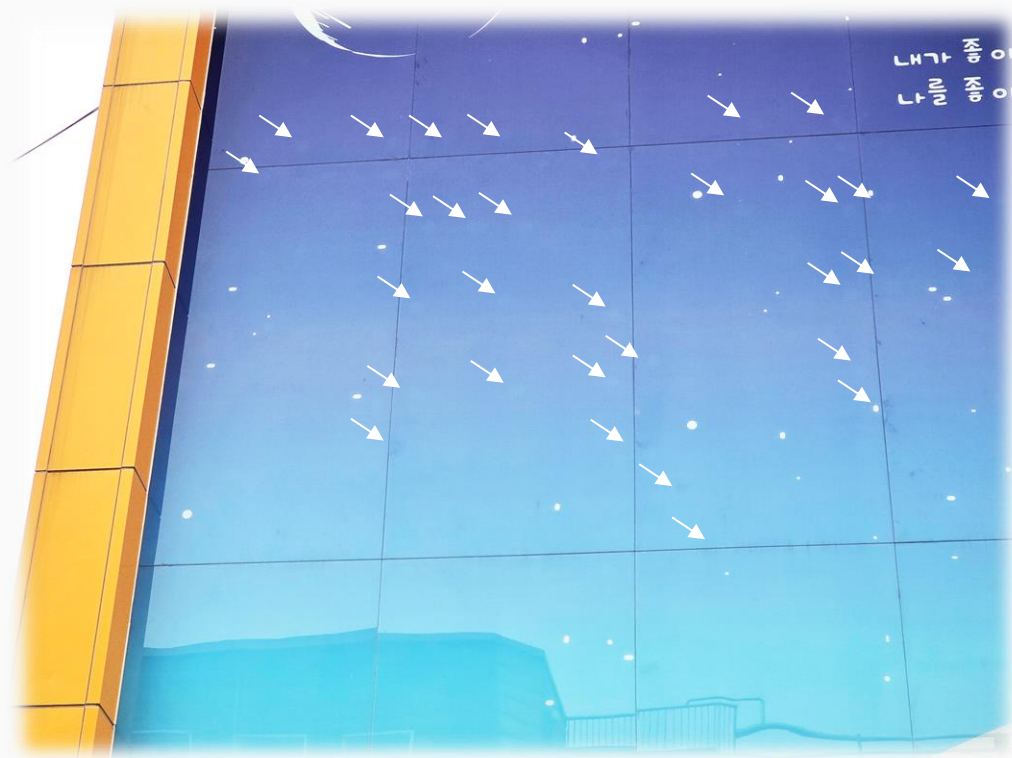
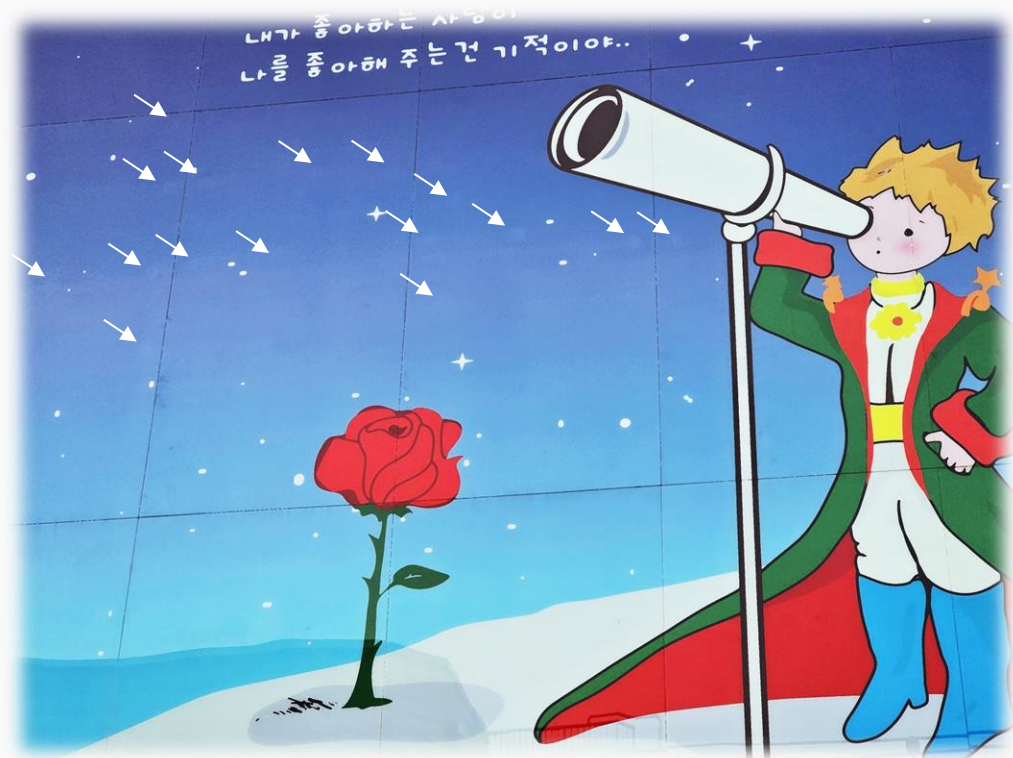
## 타사 제품 하자 사례 17-2

### 1. 현장 명: 평택 평일초 외벽

- 2024년 12월 촬영 현장
- N사의 경우, 외벽 적용 현장들은 시공 후 1년 내로 90% 이상의 현장에서 하자가 확인 됨. 실내 마감재의 경우 70% 이상 확인 됨.

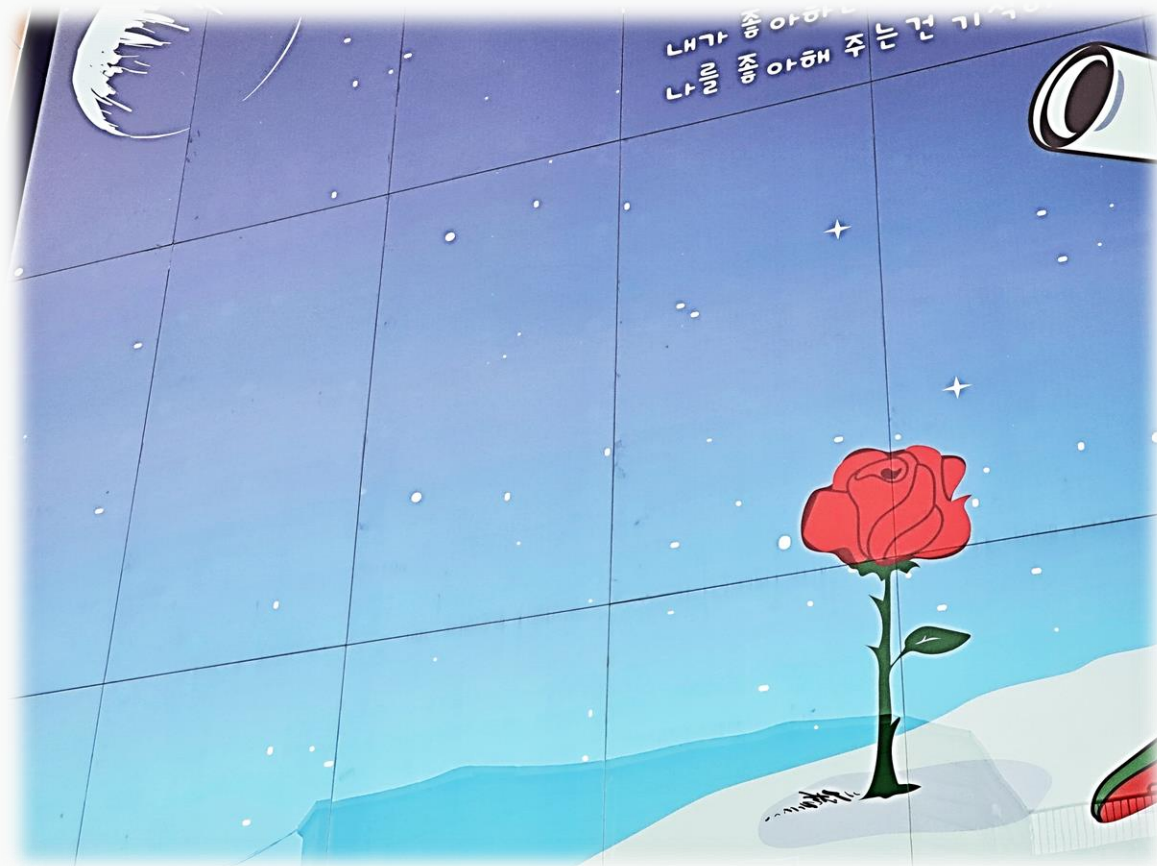
## 타사 제품 하자 사례 17-3

1. 현장 명: 평택 평일초 외벽

- 2024년 12월 촬영 현장
- N사의 경우, 외벽 적용 현장들은 시공 후 1년 내로 90% 이상의 현장에서 하자가 확인 됨.
- 실내 마감재의 경우 70% 이상 확인 됨.

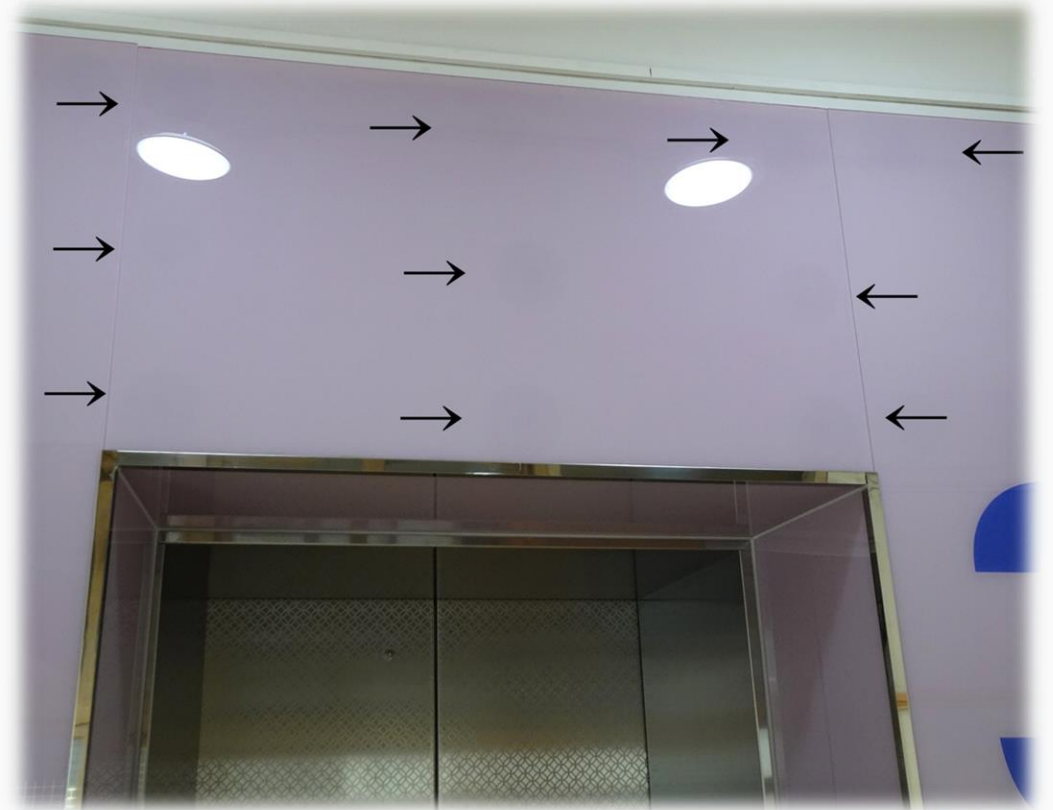
## 타사 제품 하자 사례 18

1.현장 명: 서울 양화초 EV

- 화살표 부분을 보면 배경색보다 진한 원형 형태를 확인 할 수 있으며, 해당 부분들은 실리콘이 점착되어 있는 부분입니다.

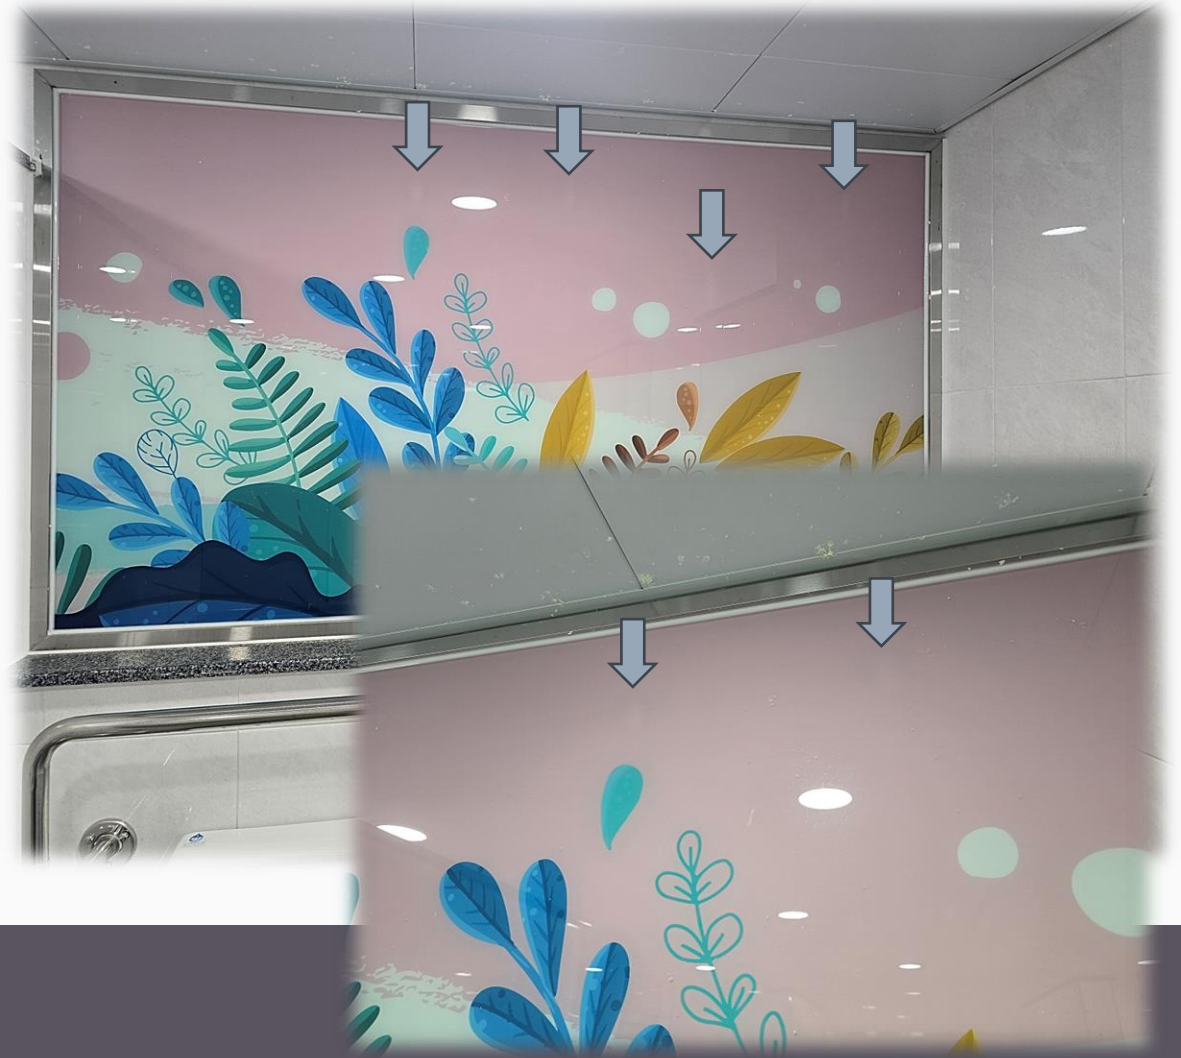
## 타사 제품 하자 사례 19-1

1. 현장 명: 인덕원고 화장실

2. 2025년 04월 촬영 현장

- 화장실 입구 : 인쇄 품질이 고르지 않고, 어두운 색의 라인이 불규칙적으로 보이며, 연한 색 위주로 실리콘 자국 확인
- 화장실 내부 : 실리콘 자국 확인 가능하며, 일부 소변기 상단 구간에는 인쇄면이 하얗게 퍼지는 구역 확인

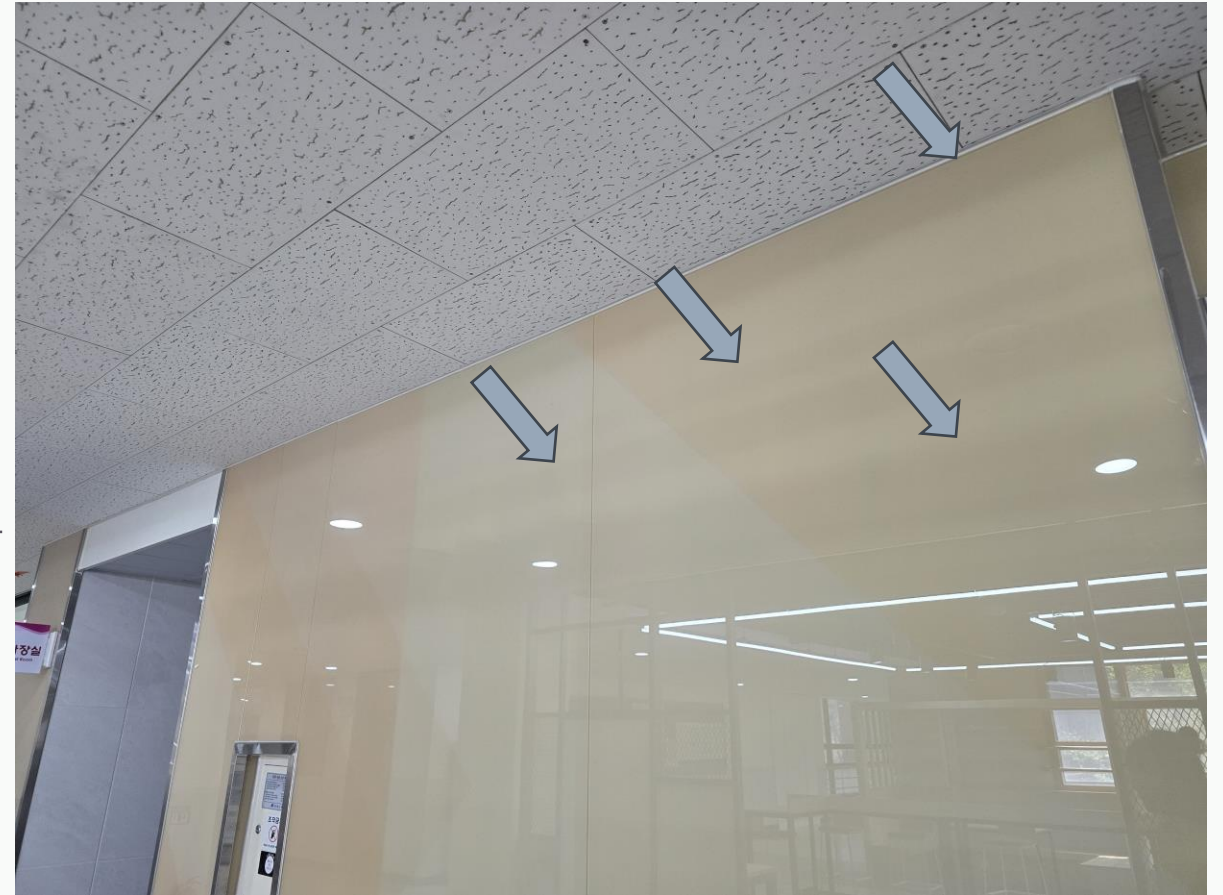
## 타사 제품 하자 사례 19-2

1. 현장 명: 인덕원고 화장실

2. 2025년 04월 촬영 현장

- 화장실 입구 : 인쇄 품질이 고르지 않고, 어두운 색의 라인이 불규칙적으로 보이며, 연한 색 위주로 실리콘 자국 확인
- 화장실 내부 : 실리콘 자국 확인 가능하며, 일부 소변기 상단 구간에는 인쇄면이 하얗게 퍼지는 구역 확인

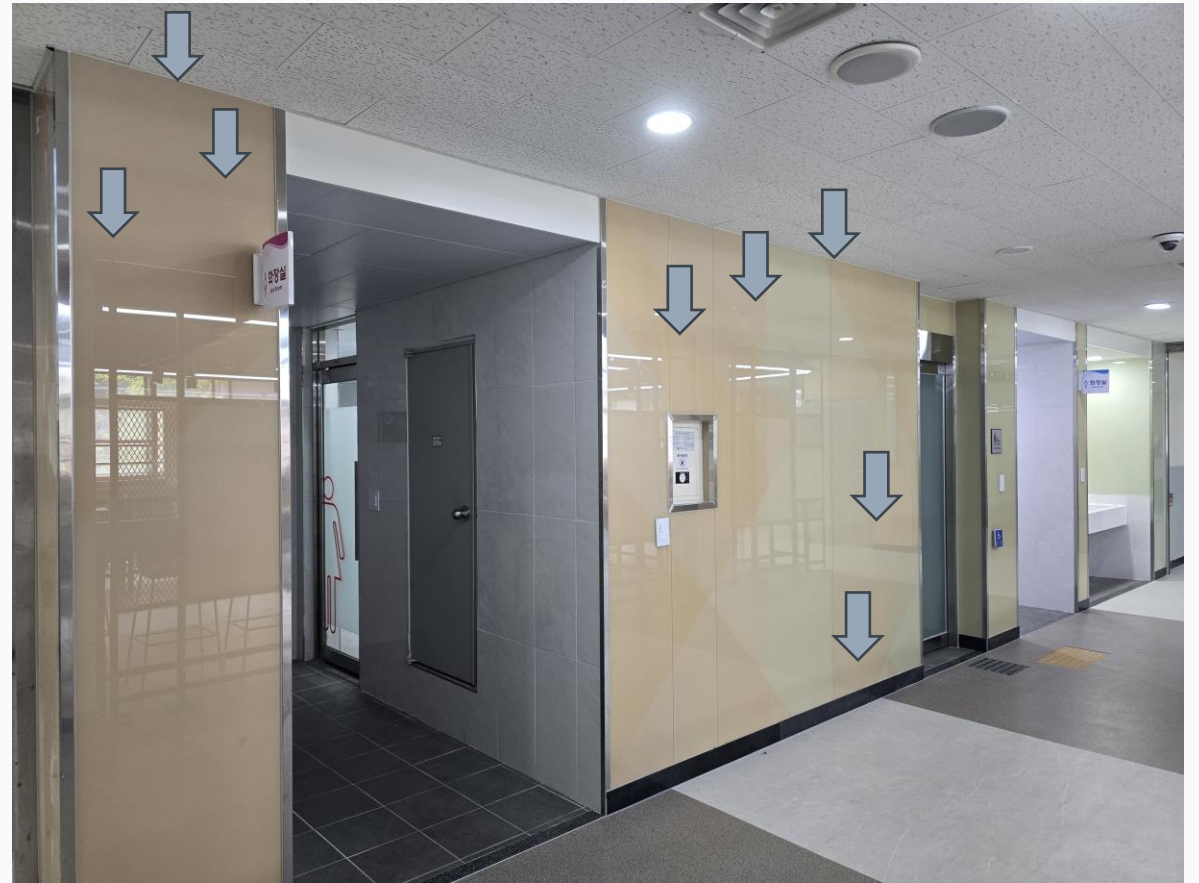
## 타사 제품 하자 사례 19-3

1. 현장 명: 인덕원고 화장실

2. 2025년 04월 촬영 현장

- 화장실 입구 : 인쇄 품질이 고르지 않고, 어두운 색의 라인이 불규칙적으로 보이며, 연한 색 위주로 실리콘 자국 확인
- 화장실 내부 : 실리콘 자국 확인 가능하며, 일부 소변기 상단 구간에는 인쇄면이 하얗게 퍼지는 구역 확인

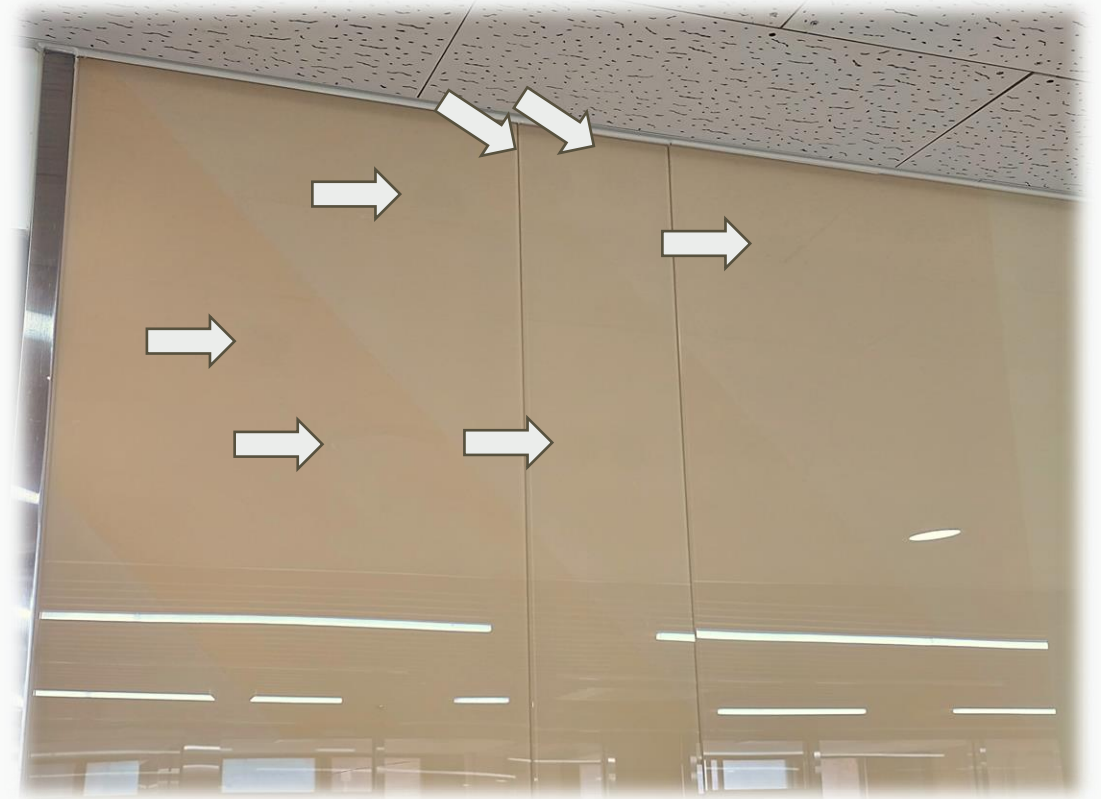
## 타사 제품 하자 사례 19-4

1. 현장 명: 인덕원고 화장실

2. 2025년 04월 촬영 현장

- 화장실 입구 : 인쇄 품질이 고르지 않고, 어두운 색의 라인이 불규칙적으로 보이며, 연한 색 위주로 실리콘 자국 확인
- 화장실 내부 : 실리콘 자국 확인 가능하며, 일부 소변기 상단 구간에는 인쇄면이 하얗게 퍼지는 구역 확인

- N사는 실리콘 점착부위가 보이는 현상을 4~5년 이전에만 발생했던 것으로 현재는 보완이 되었다고 하지만, 동일한 증상이 계속 확인되고 있습니다.

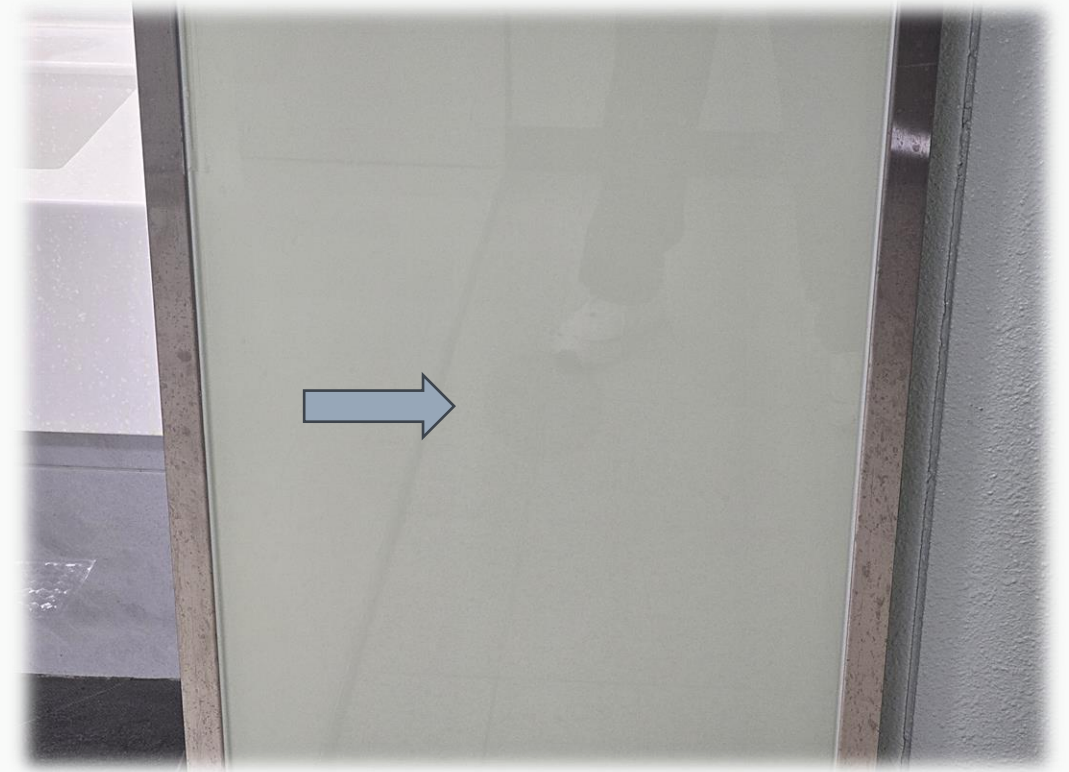
## 타사 제품 하자 사례 19-5

1. 현장 명: 인덕원고 화장실

2. 2025년 04월 촬영 현장

- 화장실 입구 : 인쇄 품질이 고르지 않고, 어두운 색의 라인이 불규칙적으로 보이며, 연한 색 위주로 실리콘 자국 확인
- 화장실 내부 : 실리콘 자국 확인 가능하며, 일부 소변기 상단 구간에는 인쇄면이 하얗게 퍼지는 구역 확인

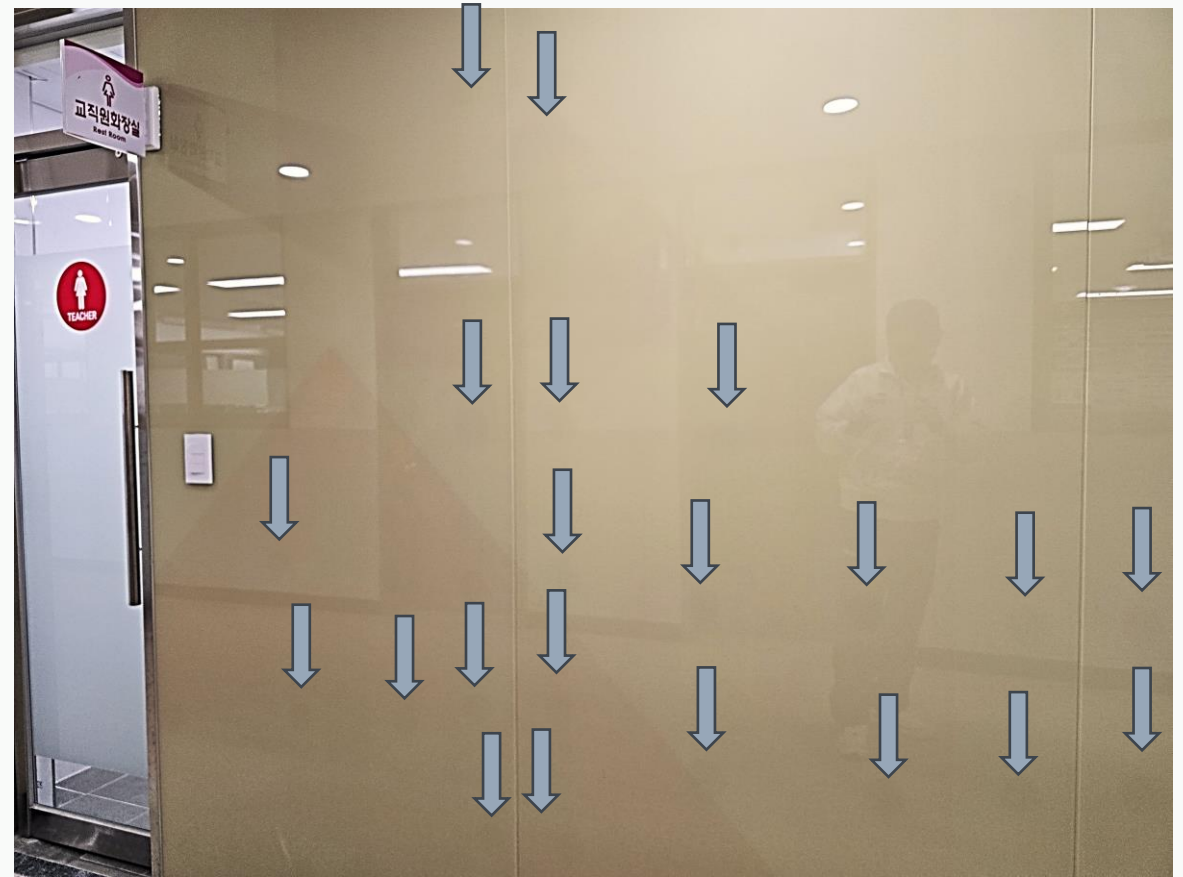
## 타사 제품 하자 사례 19-6

1. 현장 명: 안양 인덕원고 화장실

2. 2025년 04월 촬영 현장

- 화장실 입구 : 인쇄 품질이 고르지 않고, 어두운 색의 라인이 불규칙적으로 보이며, 연한 색 위주로 **실리콘 자국** 확인
- 화장실 내부 : 실리콘 자국 확인 가능하며, 일부 소변기 상단 구간에는 인쇄면이 하얗게 퍼지는 구역 확인

※N사는 현재도 시공 직후, 시공 후 1년 내/외에 실리콘 자국이 노출되고 있습니다.

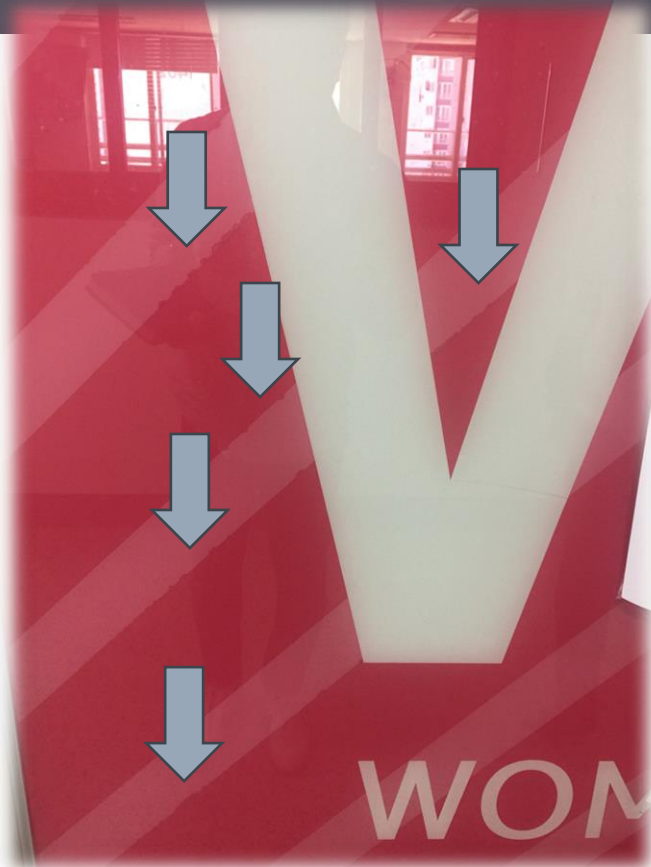
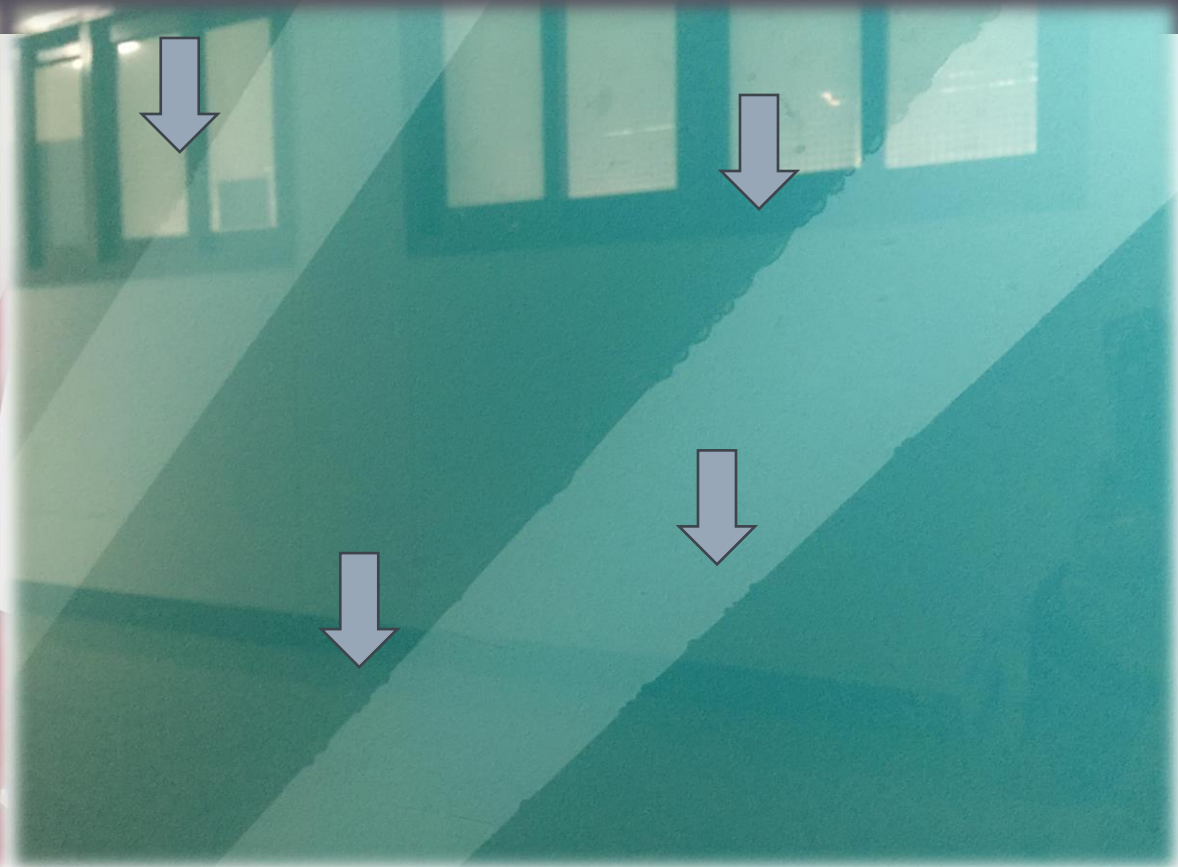
## 타사 제품 하자 사례 20

- 1.현장 명: 신현중학교
- 설치 이후 제품 내구성이 불량하여 라인을 중심으로 이미지가 녹아 내리는 현상

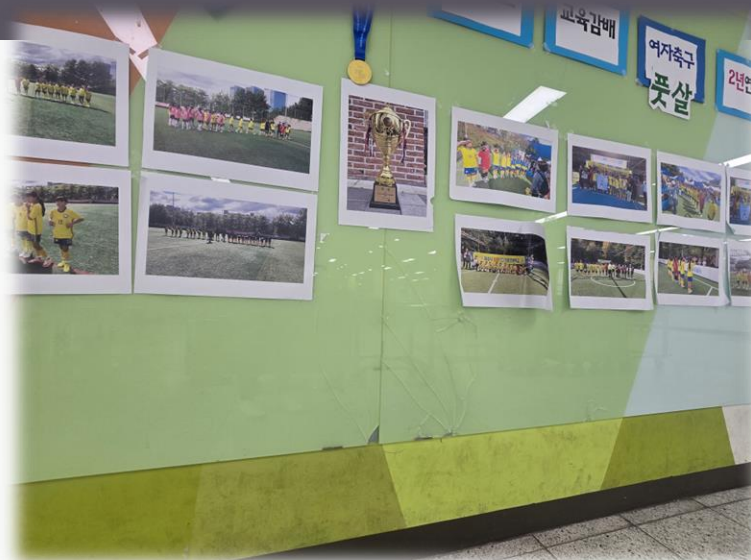
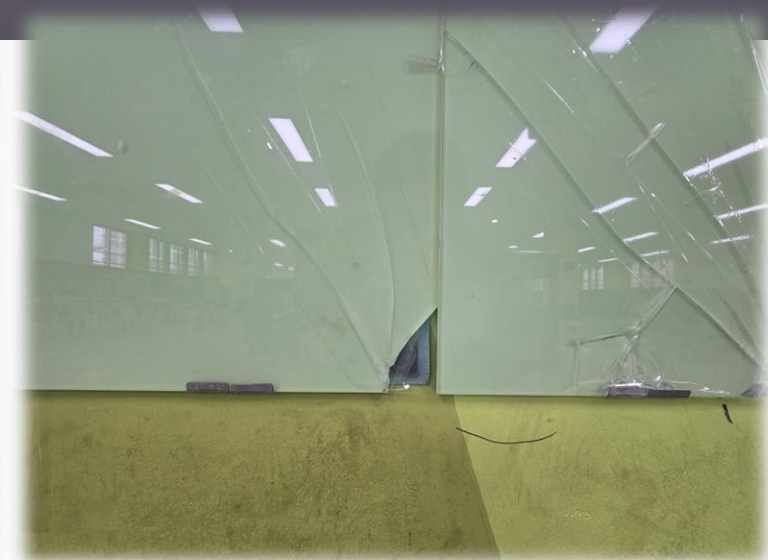
# 타사 제품 하자 사례 21

## 1.현장 명: 동탄 치동초 급식실

- 자석 겸용 유리는 일반 유리보다 무게가 더 나가기 때문에 지지대 및 틀 작업을 잘 하여 무게 배분에 신경을 써야 하지만, 이처럼 일반 거울용 고정 피스 사용 시 무게를 견디지 못하여 파손에 취약.
- 비강화 유리는 날카롭게 깨지기 때문에 안전 문제에 취약.

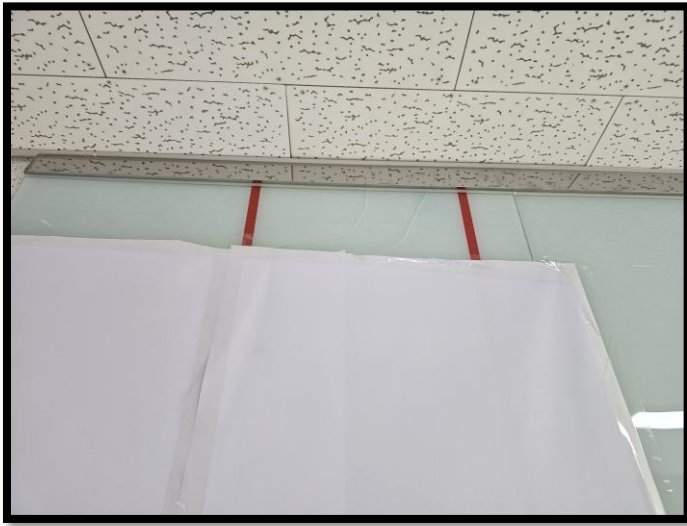
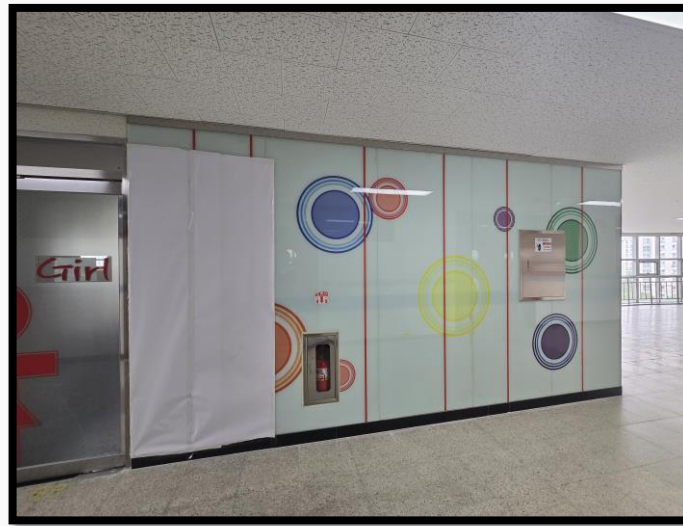
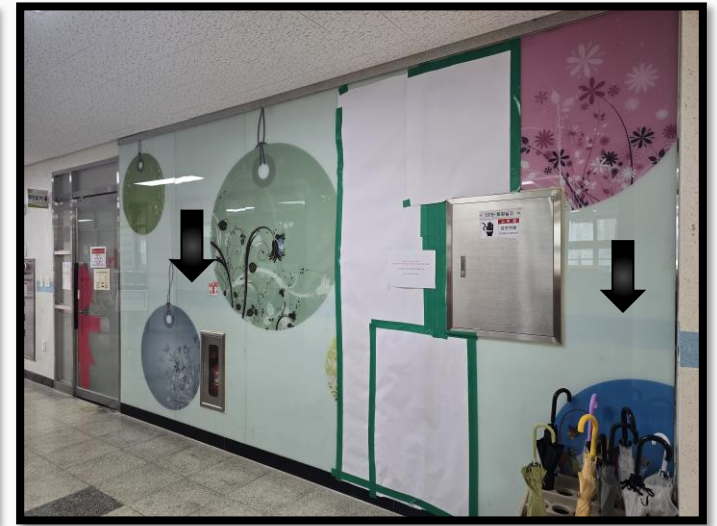
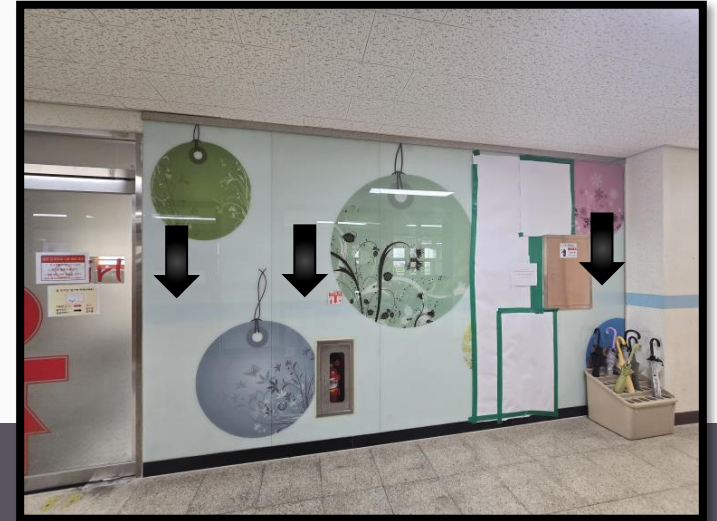
## 타사 제품 하자 사례 22-1

1. 현장 명: 양주 율정초등학교 화장실입구 2개소 파손 / 2025.05.19 촬영
2. 비강화 유리 사용으로 인한 안전문제 발생
3. 코팅 불량으로 인한 벽면 노출
4. 검정색 화살표 참고 (유리 뒤에 있는 페인트 벽면 노출)

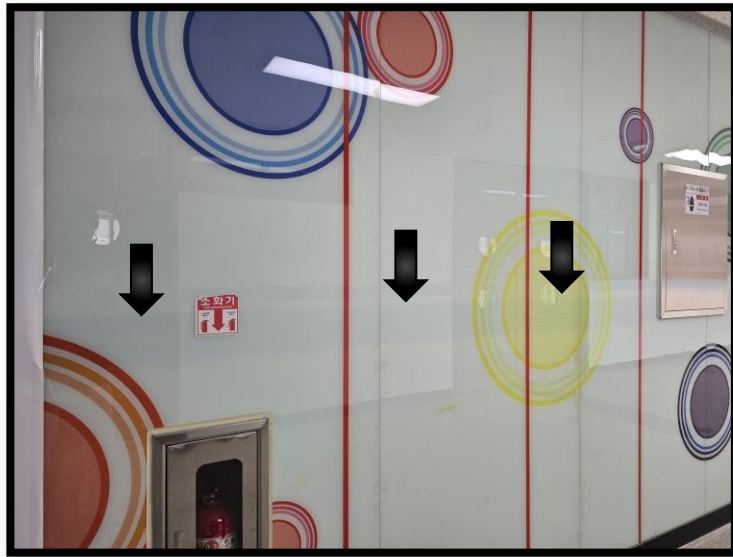
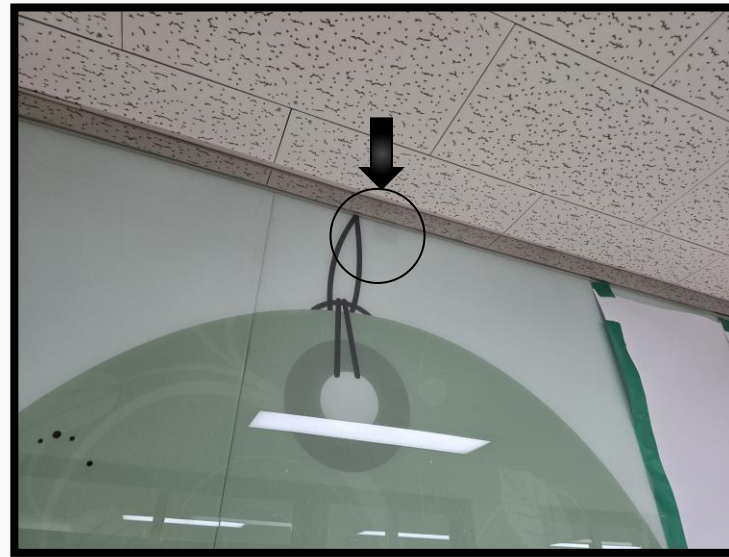
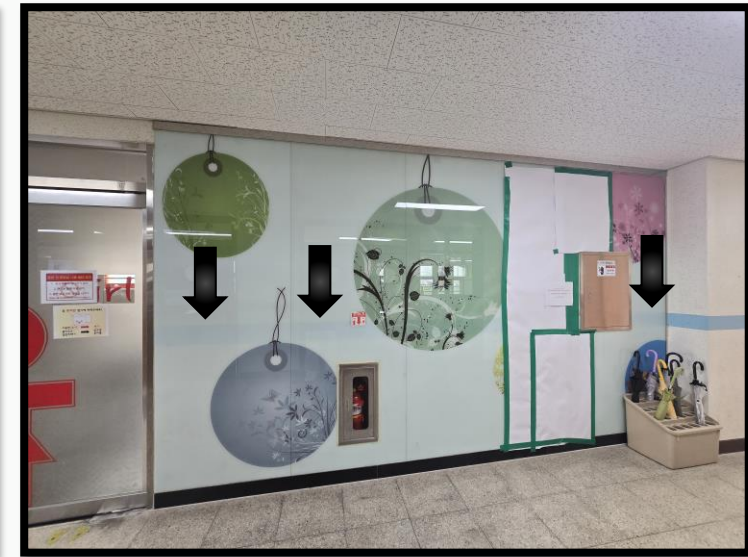
## 타사 제품 하자 사례 22-2

1. 현장 명: 양주 읍정초등학교 화장실입구 2개소 파손 / 2025.05.19 촬영
2. 비강화 유리 사용으로 인한 안전문제 발생 / 시설 주무관 손이 유리에 다칩
3. 코팅 불량으로 인한 벽면 노출
4. 검정색 화살표 참고 (유리 뒤에 있는 페인트 벽면 노출)

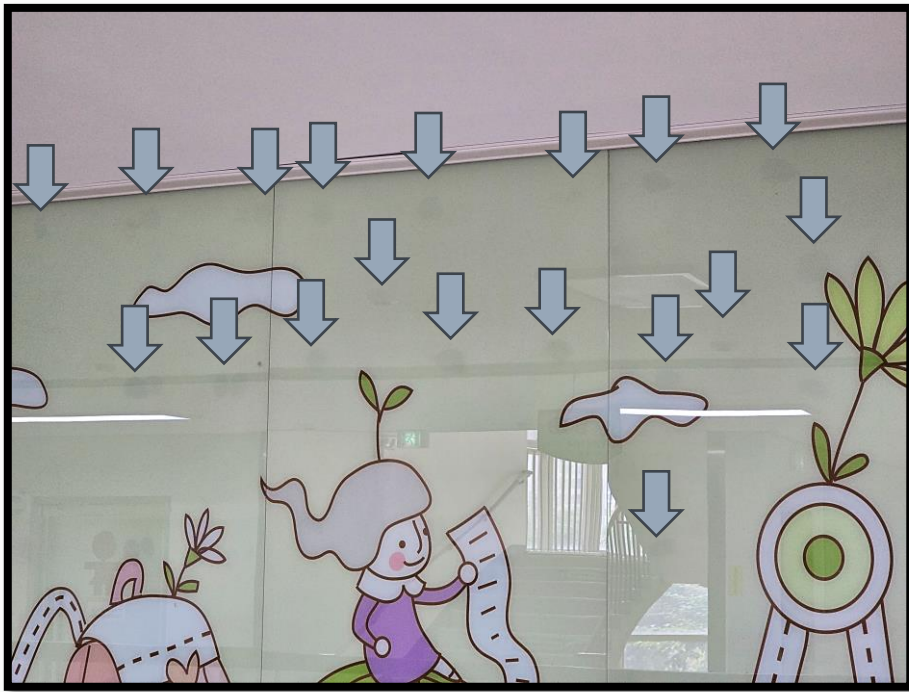
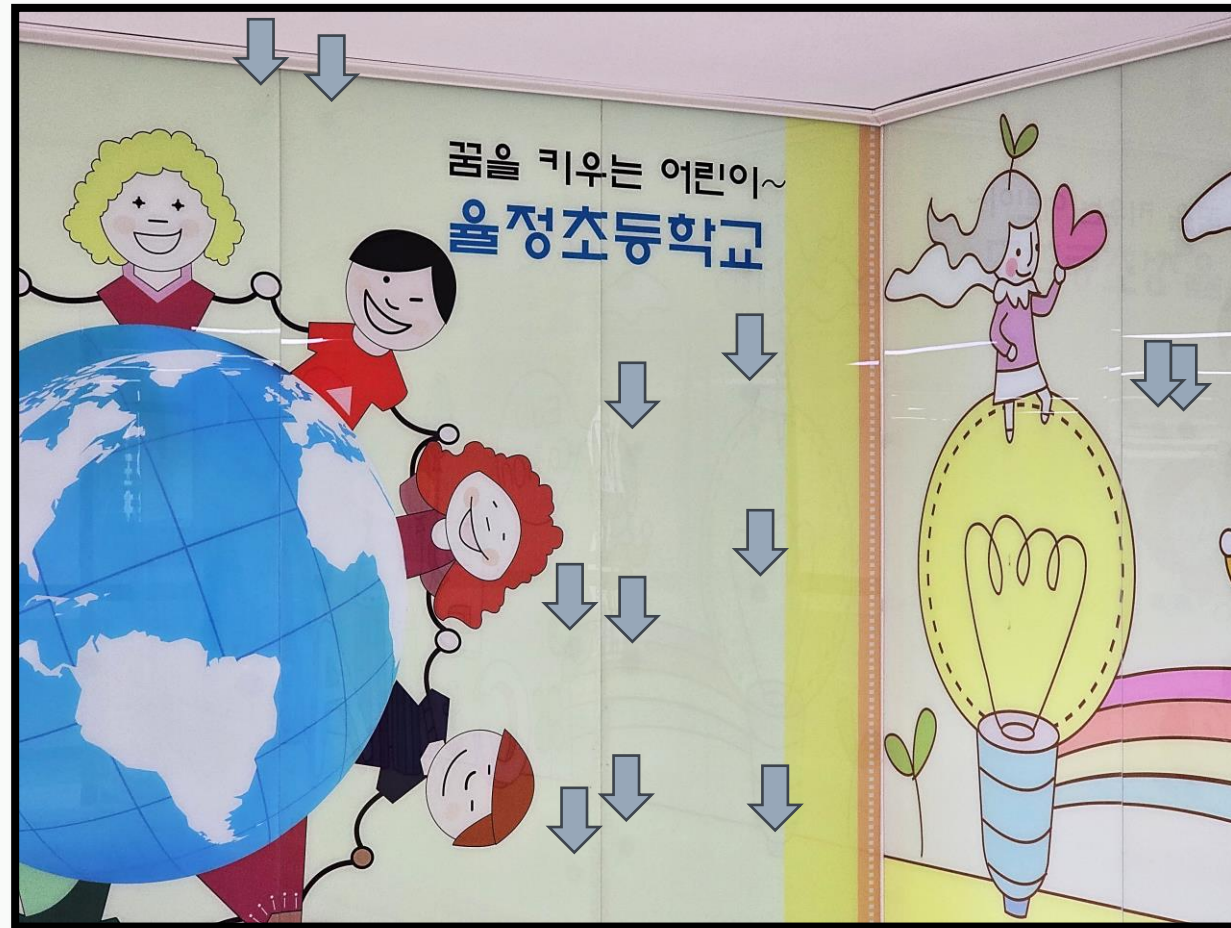
## 타사 제품 하자 사례 22-3

1. 현장 명: 양주 올정초등학교 2F 홀 벽면
2. **커버력 부족**으로 인한 **실리콘 자국 노출**
3. **검정색 화살표 참고** (실리콘 자국 노출)

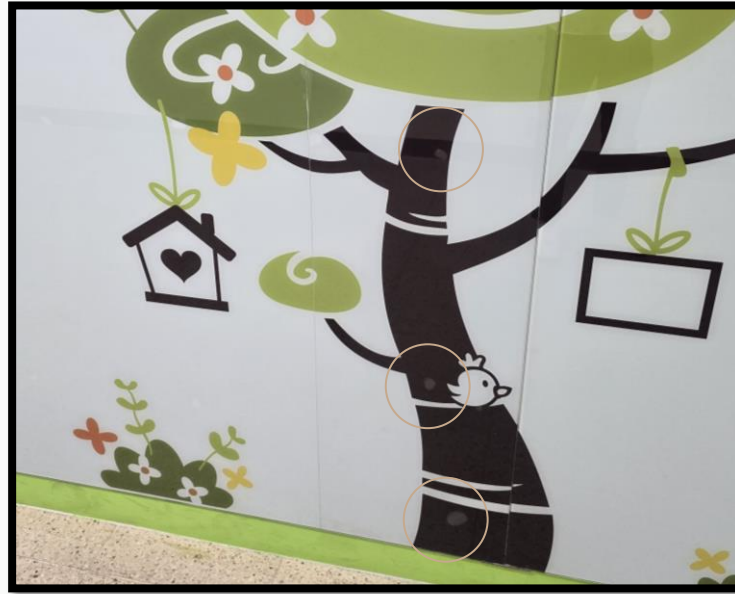
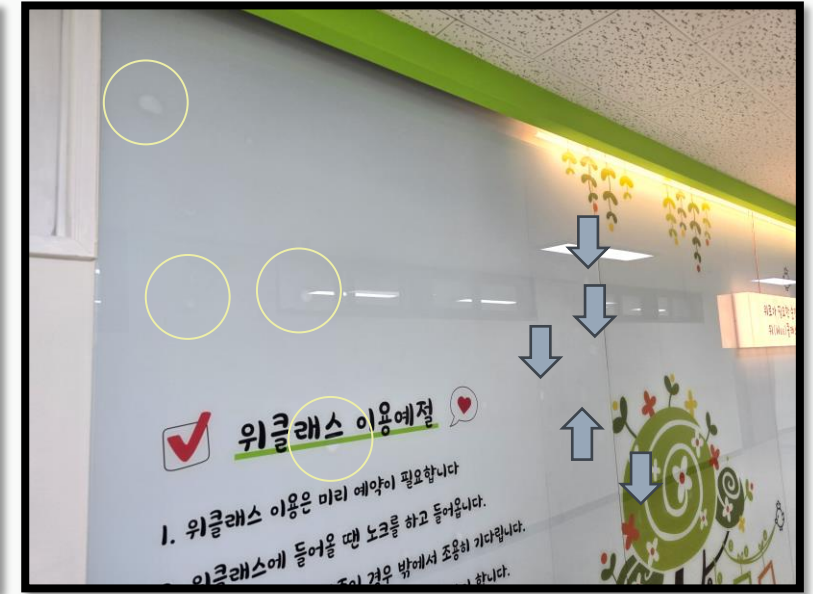
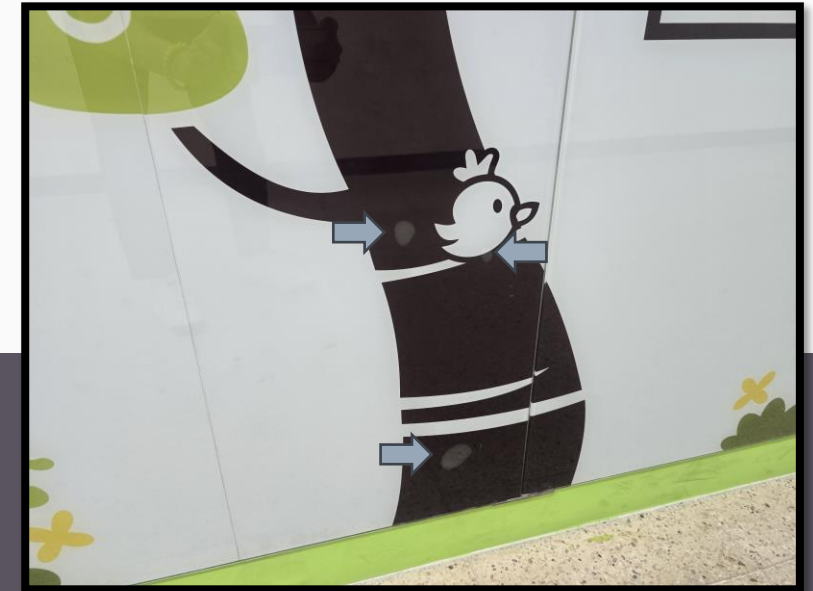
## 타사 제품 하자 사례 22-4 (이미지 탈착 현상 / 기포 발생 및 습기 발생)

1. 현장 명: 양주 읍정초 2F We클래스
2. 이미지 기포 발생 및 습기가 차는 현상 발생

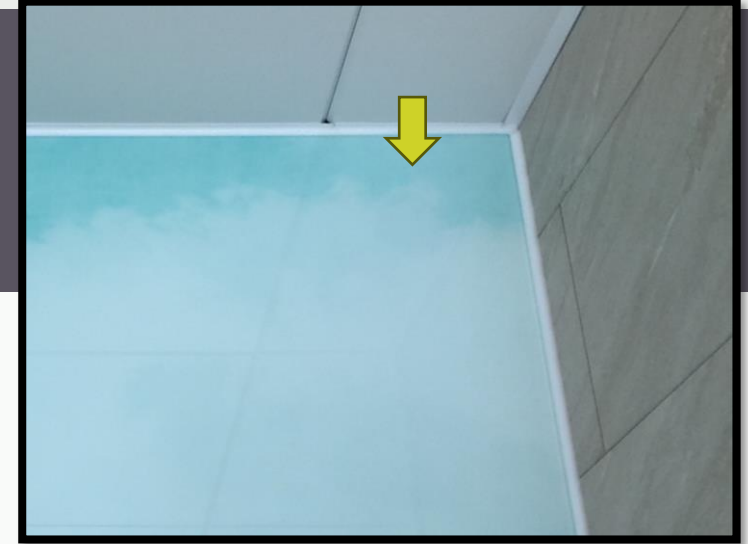
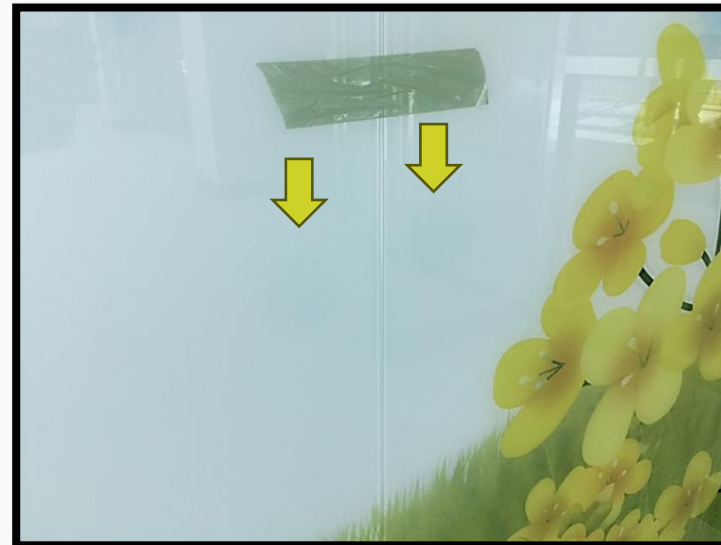
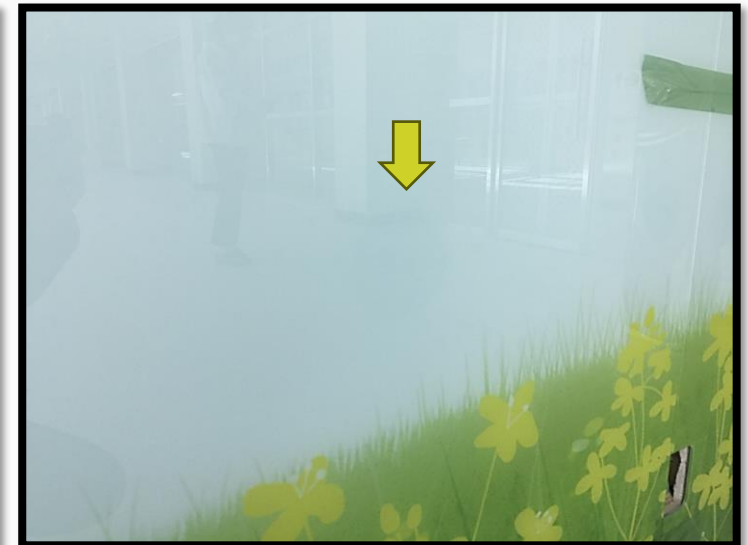
## 타사 제품 하자 사례 23 (실리콘 자국 노출)

- 1.현장 명: 수원 영통중 급식실
- 2.급식실 영양교사님과 함께 확인하였던  
현장으로 **실리콘 노출 부 다량 확인 됨**

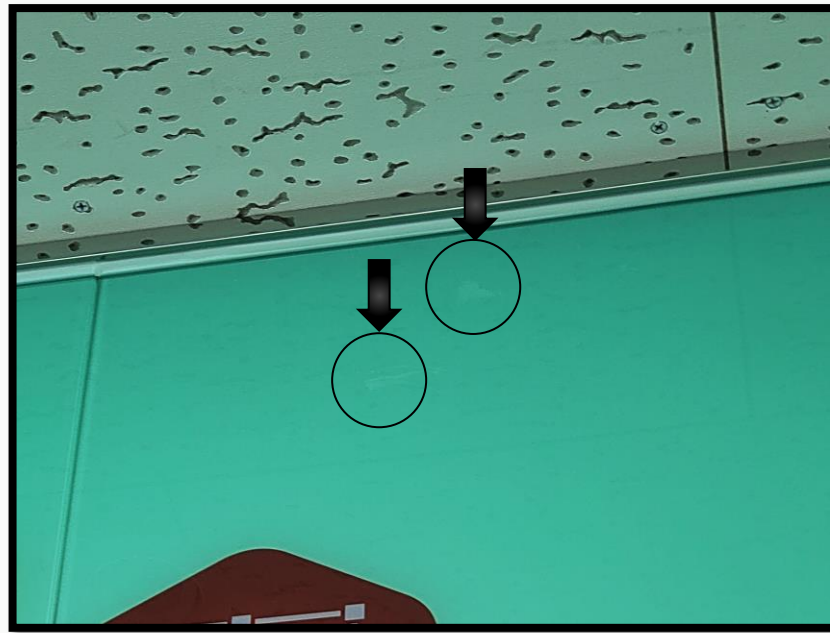
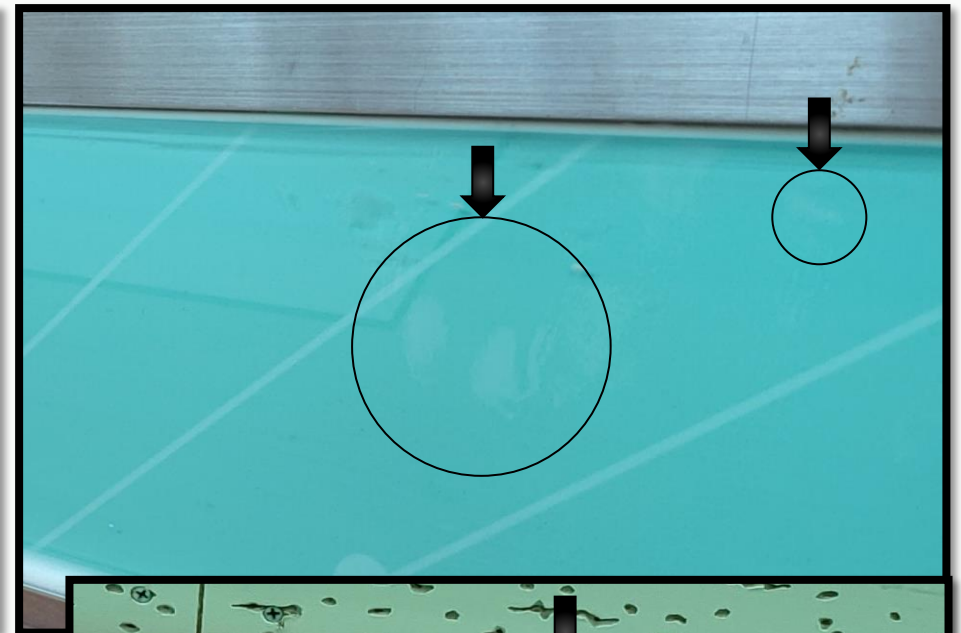
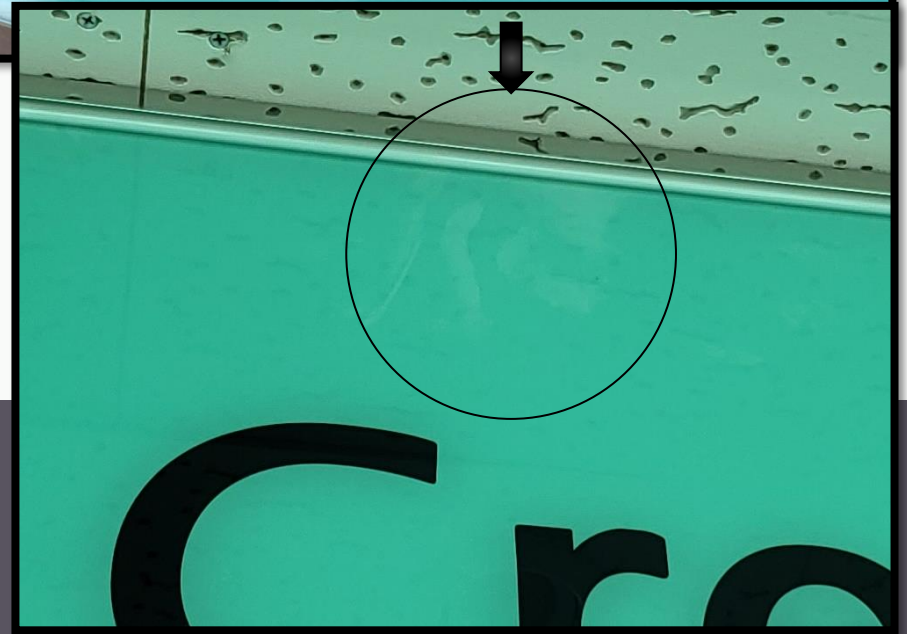
## 타사 제품 하자 사례 24

1. 현장 명: 덕소중학교
2. 이미지 바탕 면 불규칙한 Spot 다량 확인

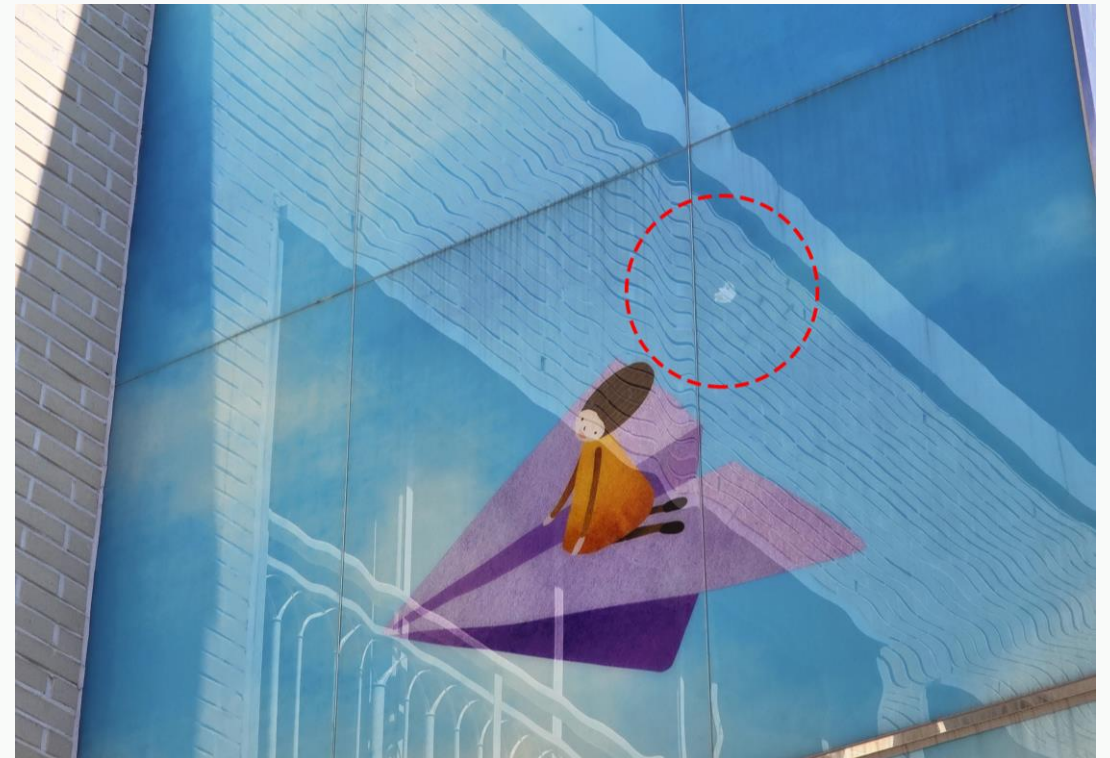
## 타사 제품 하자 사례 25-2

- 1.현장 명: 안산 한국선진학교 외부 벽면
  - 2.일부는 박리 현상이 시작 되었으며, 상부 구간을 중심으로 **실리콘 자국 다량 노출**
- (우측 사진 = 실리콘 박리 현상 / 이미지가 유리 면으로 부터 떨어지는 현상)

촬영 : 2025.09월

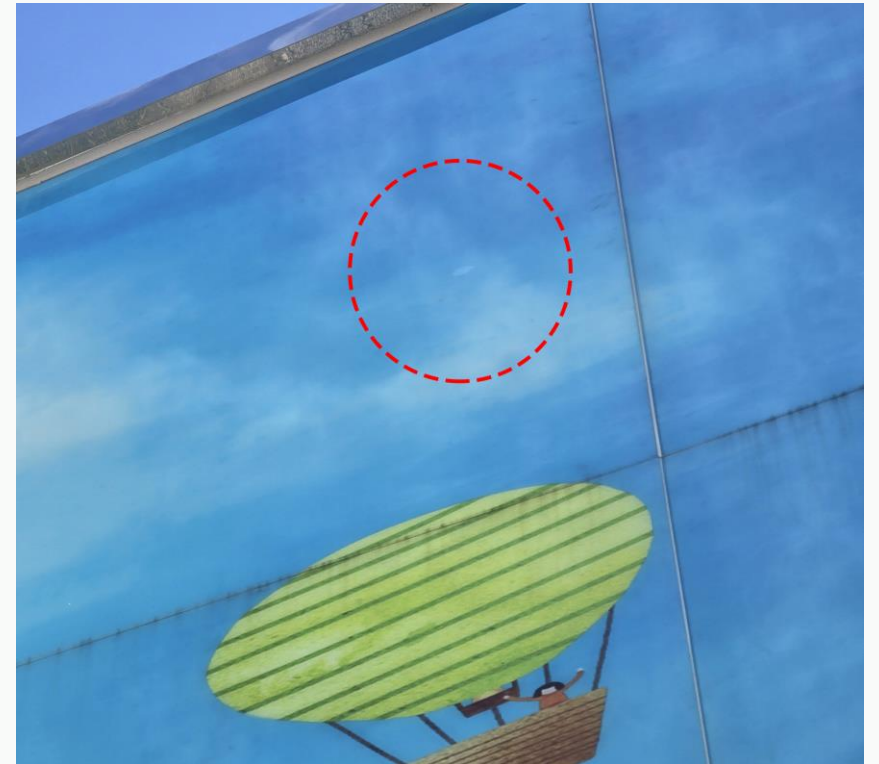
## 타사 제품 하자 사례 25-3

- 1.현장 명: 안산 한국선진학교 외부 벽면
  - 2.일부는 박리 현상이 시작 되었으며, 상부 구간을 중심으로 **실리콘 자국 다량 노출**
- (우측 사진 = 실리콘 박리 현상 / 이미지가 유리 면으로 부터 떨어지는 현상)

촬영 : 2025.09월
