# 하자 내용 설명서 (타사 제품)

본-글라스

1. 현장 조사를 시작하게 된 이유
2. 타사 제품 하자로 인한 영향
3. 타사 제품 하자 사례 소개

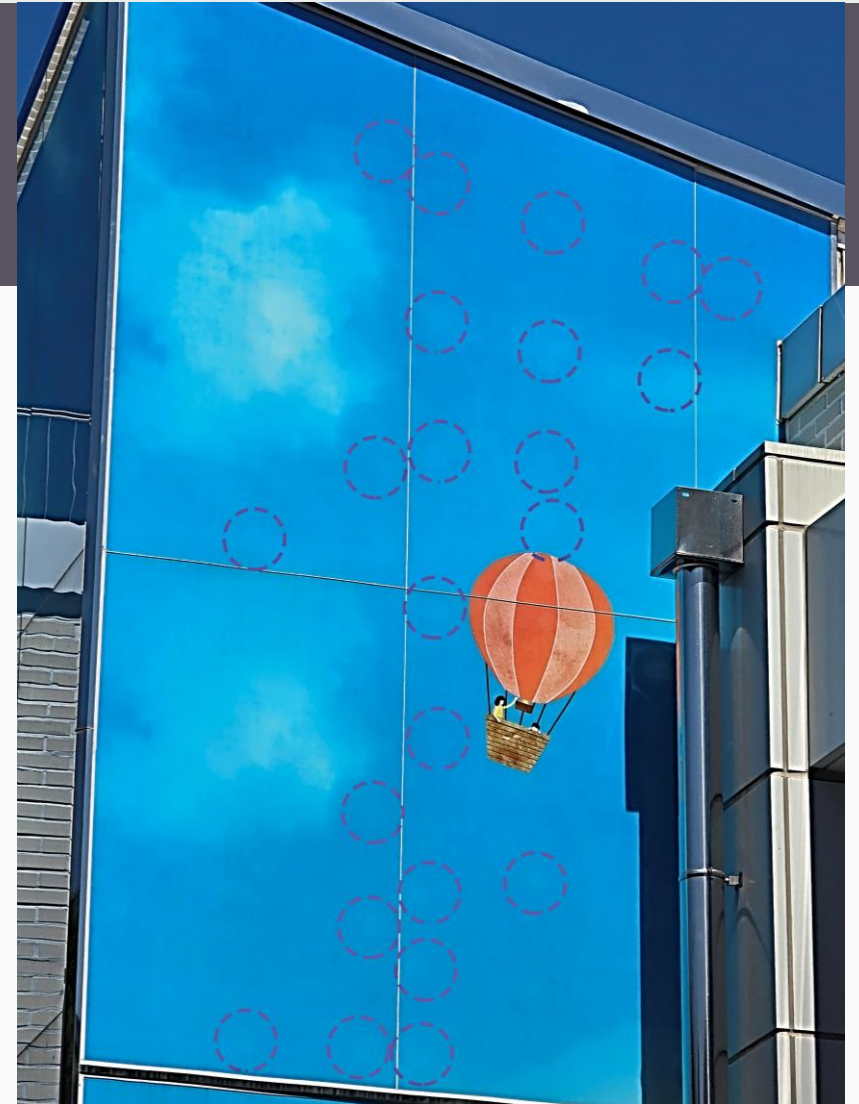
- 1.현장 명: 안산 한국선진학교 외부 벽면
  - 2.일부는 박리 현상이 시작 되었으며, 상부 구간을 중심으로 **실리콘 자국 다량 노출**
- (우측 사진 = 실리콘 박리 현상 / 이미지가 유리 면으로 부터 떨어지는 현상)
- 실리콘은 일정 간격으로 점착을 하기 때문에 유리의 테두리 및 모서리 & 중심부 기준으로 원형 형태의 실리콘 자국을 확인 할 수 있습니다.
  - 촬영 : 2025.09월

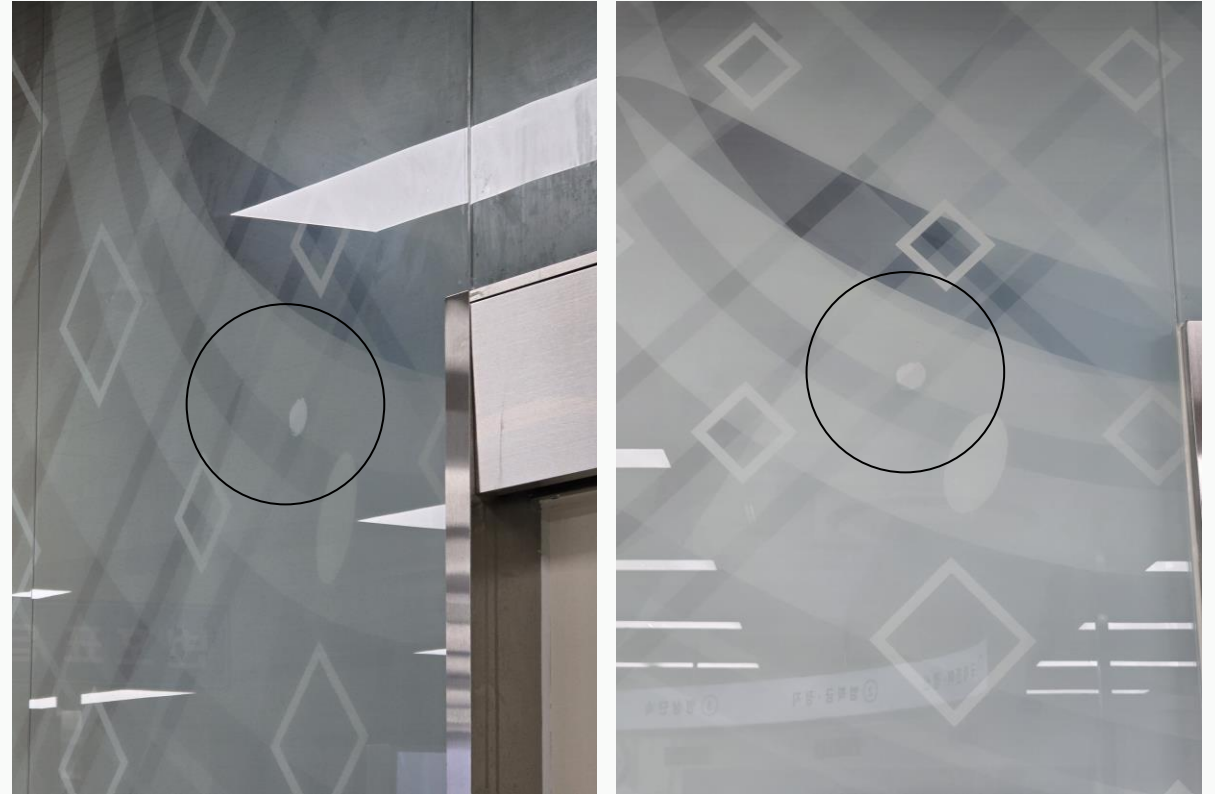
## 타사 제품 하자 사례 26

1. 현장 명: 안산 상록경찰서 종합민원실
2. 실리콘 박리 현상
3. 촬영 : 2025.09월

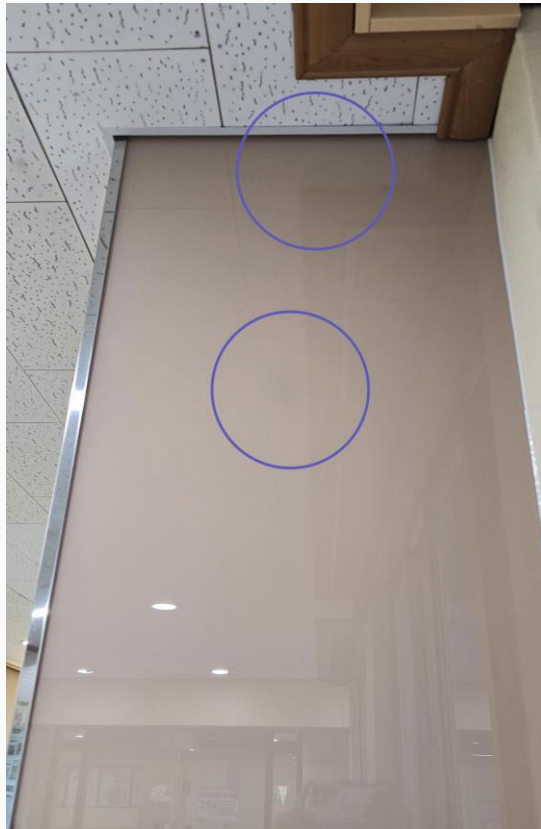
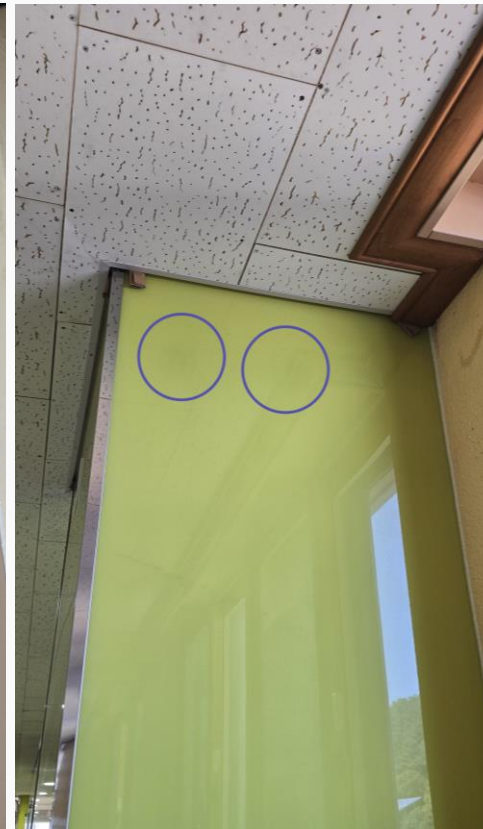
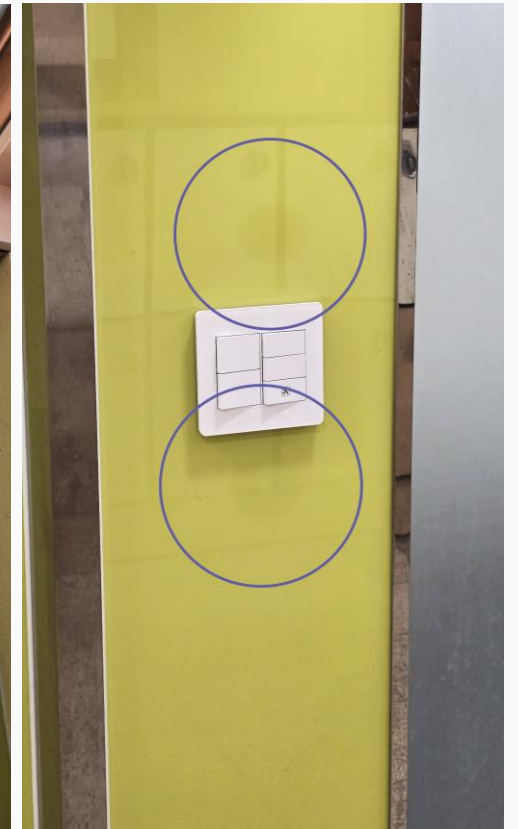
## 타사 제품 하자 사례 27

1. 현장 명: 안산 성포고 화장실입구
  2. 실리콘 점착 부위 확인
- 촬영 : 2025년 9월
