# 하자 내용 설명서 (타사 제품)

본-글라스

# 타사 제품 하자 사례 1

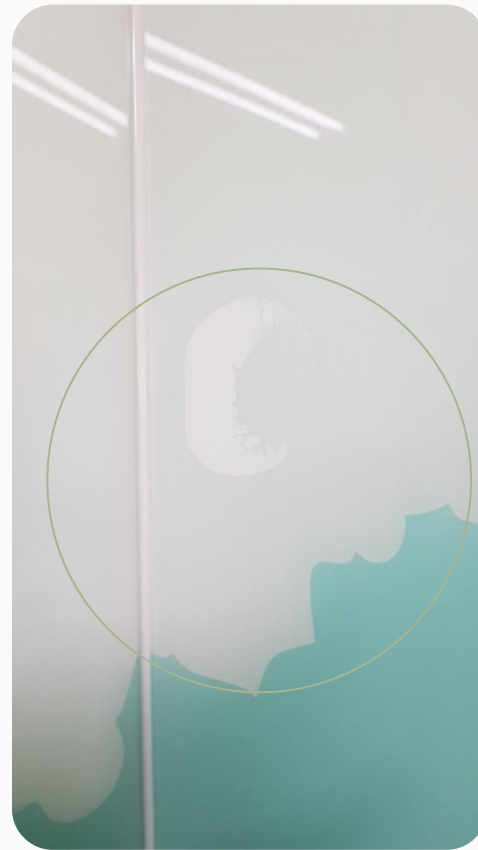
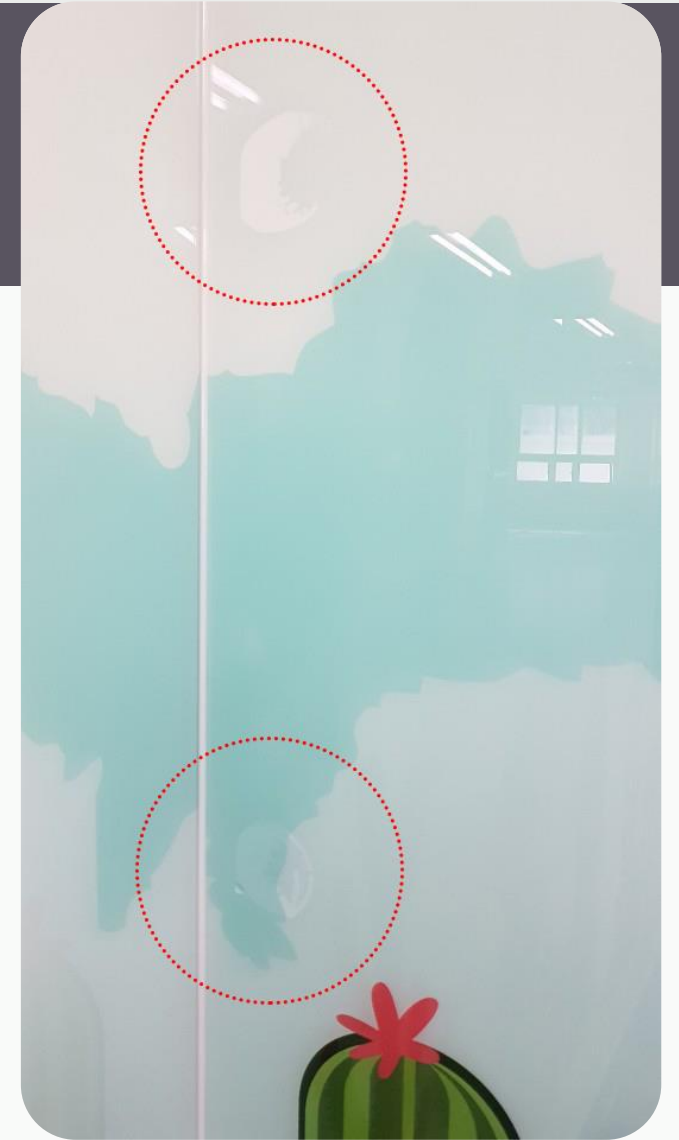
1. 현장 명: 용인 상하초등학교
2. **실리콘** 산화 작용으로 인한 **박리현상**  
- 이미지 훼손, 안전 문제 발생

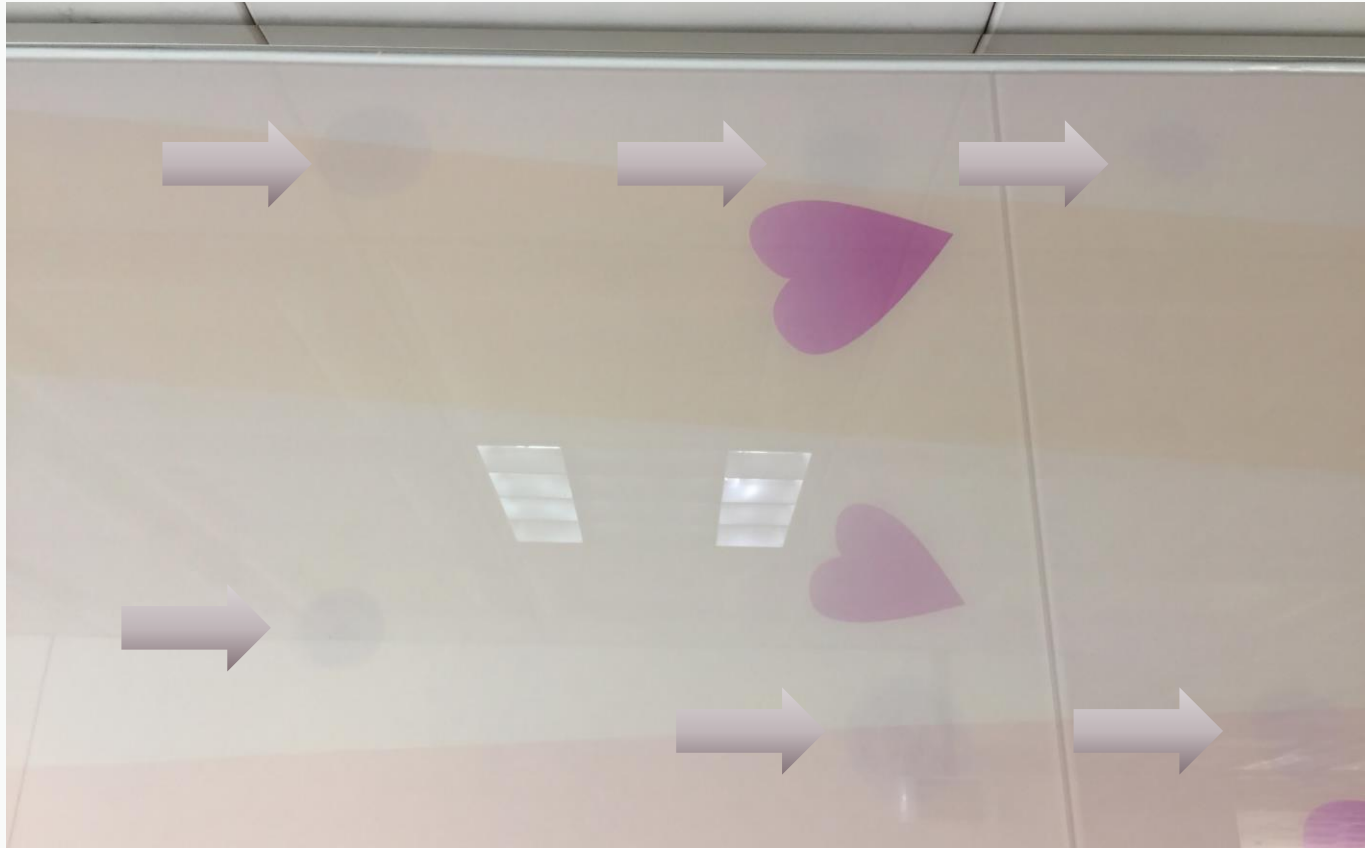
## 타사 제품 하자 사례 2-1

1. 현장 명: 용인 교동초등학교

2. 2019년도 1월 확인 된 현장

시공 된 모든 곳에 실리콘 자국이 보이며  
이런 현상은 현재도 개선되지 않고 문제  
가 계속 발생되고 있는 상황입니다.

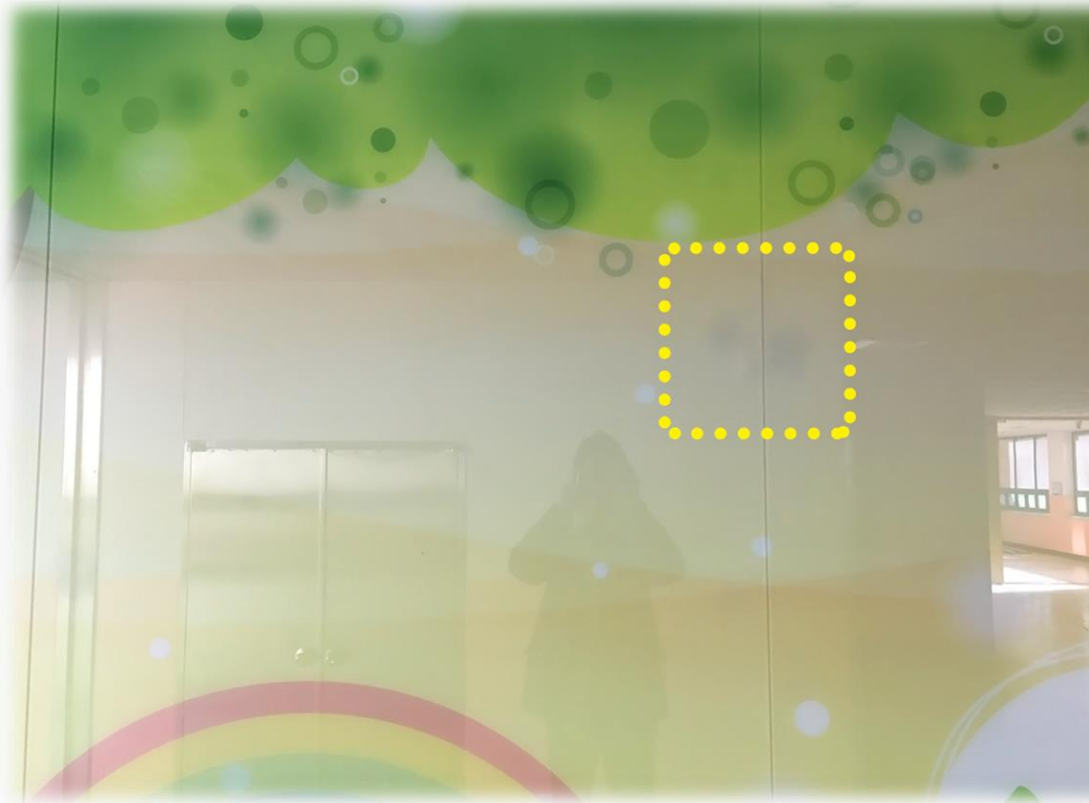
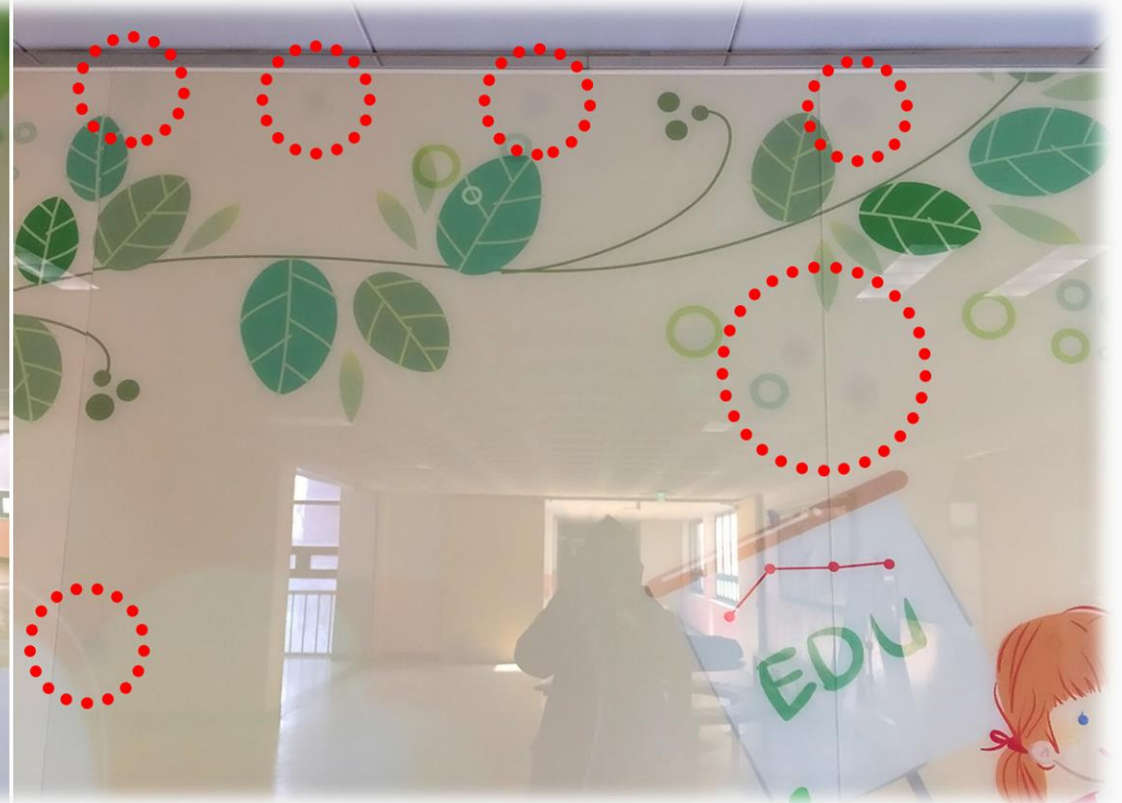
## 타사 제품 하자 사례 2-2

1. 현장명: 용인 교동초등학교

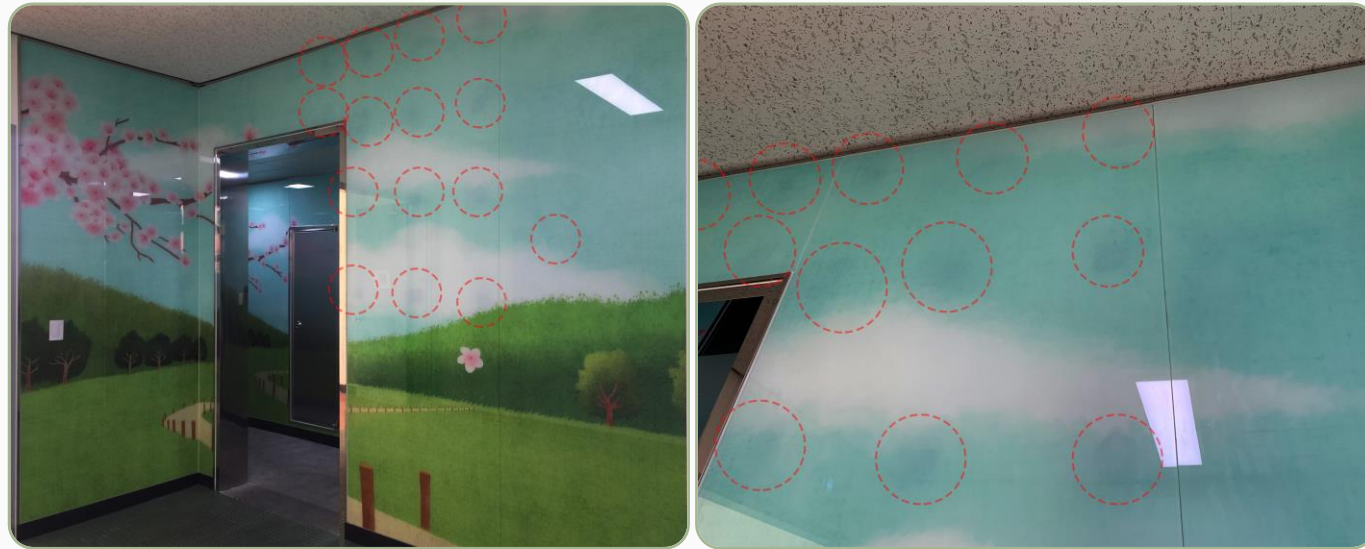
## 타사 제품 하자 사례 5-2 (실리콘 화학반응 + 제품 코팅 마감 불량)

1. 현장 명: 수원 하이텍고등학교

- 설치 직후에도 실리콘의 흔적이 있었으나, 시간이 지남에 따라 더욱 더 진해지고 있는 상태
- 실리콘 점착 부위 대부분을 전면에서 확인 가능한 현장

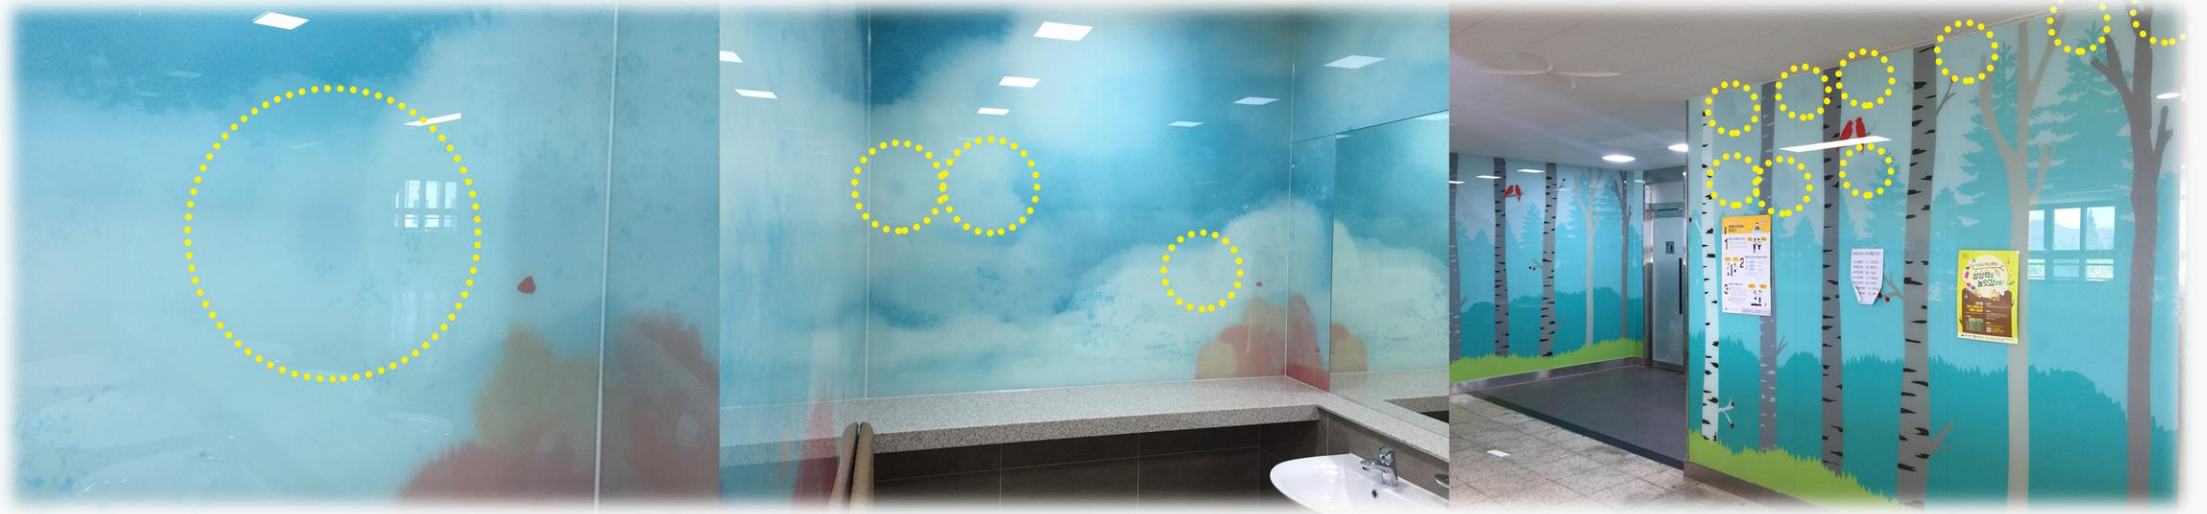
## 타사 제품 하자 사례 6-2 (실리콘 화학반응 + 제품 코팅 마감 불량)

1. 현장 명: 동해 북평중학교

- 연한 색상의 배경과 디자인의 경우에는 대부분 실리콘 자국이 보이며, 색상은 시간의 흐름에 따라 진해지고 있습니다.
- 타사에서는 시공 시 실리콘 점착부가 보일 경우, 실리콘이 굳기 전에만 보이는 증상이라고 건축 소장님들께 설명 하였으나 실제로 해당 현장들을 확인하였을 시 위와 같이 실리콘 점착부가 계속 확인되고 있습니다.

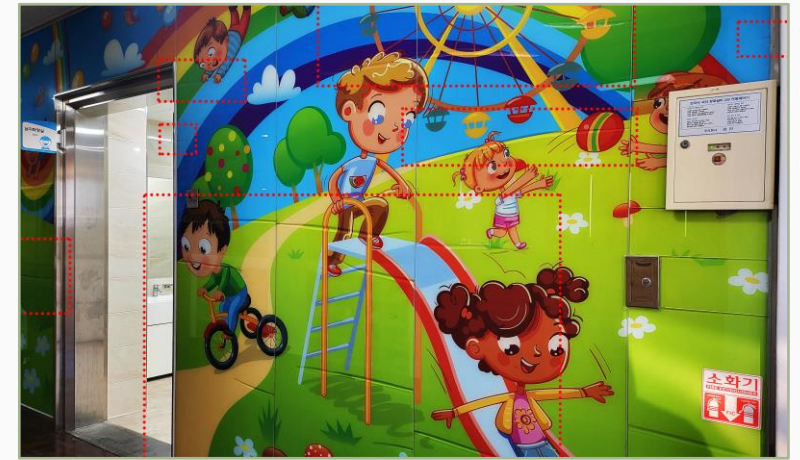
# 타사 제품 하자 사례 7-1

1.현장 명: 함안 대산초등학교

- 이미지가 전체적으로 유리 면으로부터 박리되고 있는 현상으로 자연재해 발생시 유리면을 잡아주는 부분이 약해져서 유리가 전체적으로 아이들을 덮칠 수 있는 안전문제가 발생 할 수 있습니다.

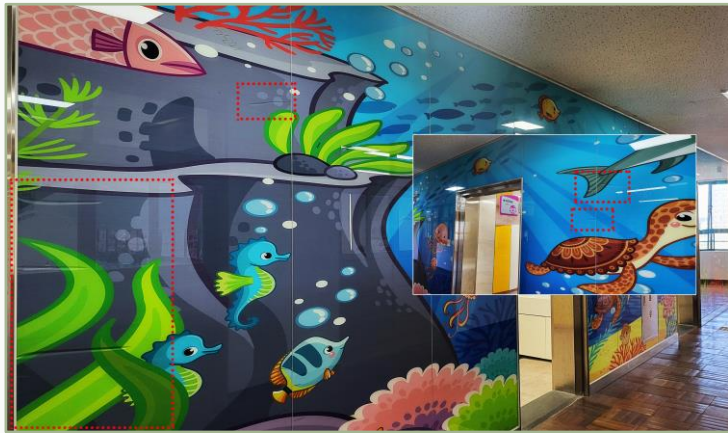
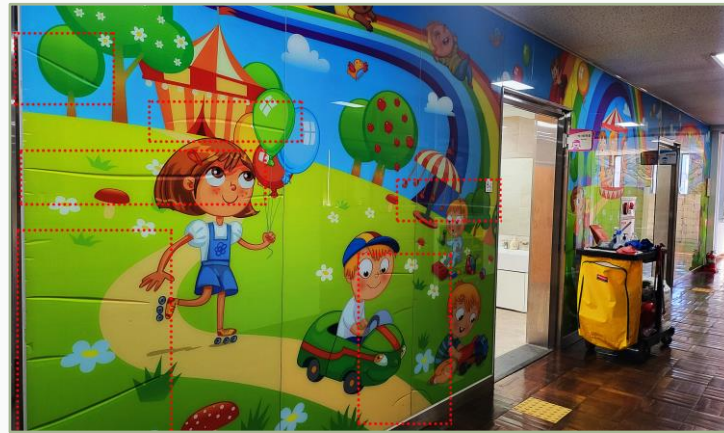
## 타사 제품 하자 사례 7-2 (유리 뒷면 필름/시트지 부착으로 인한 문제)

1.현장 명: 함안 대산초등학교

- 이미지가 전체적으로 유리 면으로부터 박리되고 있는 현상으로 자연재해 발생시 유리면을 잡아주는 부분이 약해져서 유리가 전체적으로 아이들을 덮칠 수 있는 안전문제가 발생 할 수 있습니다.

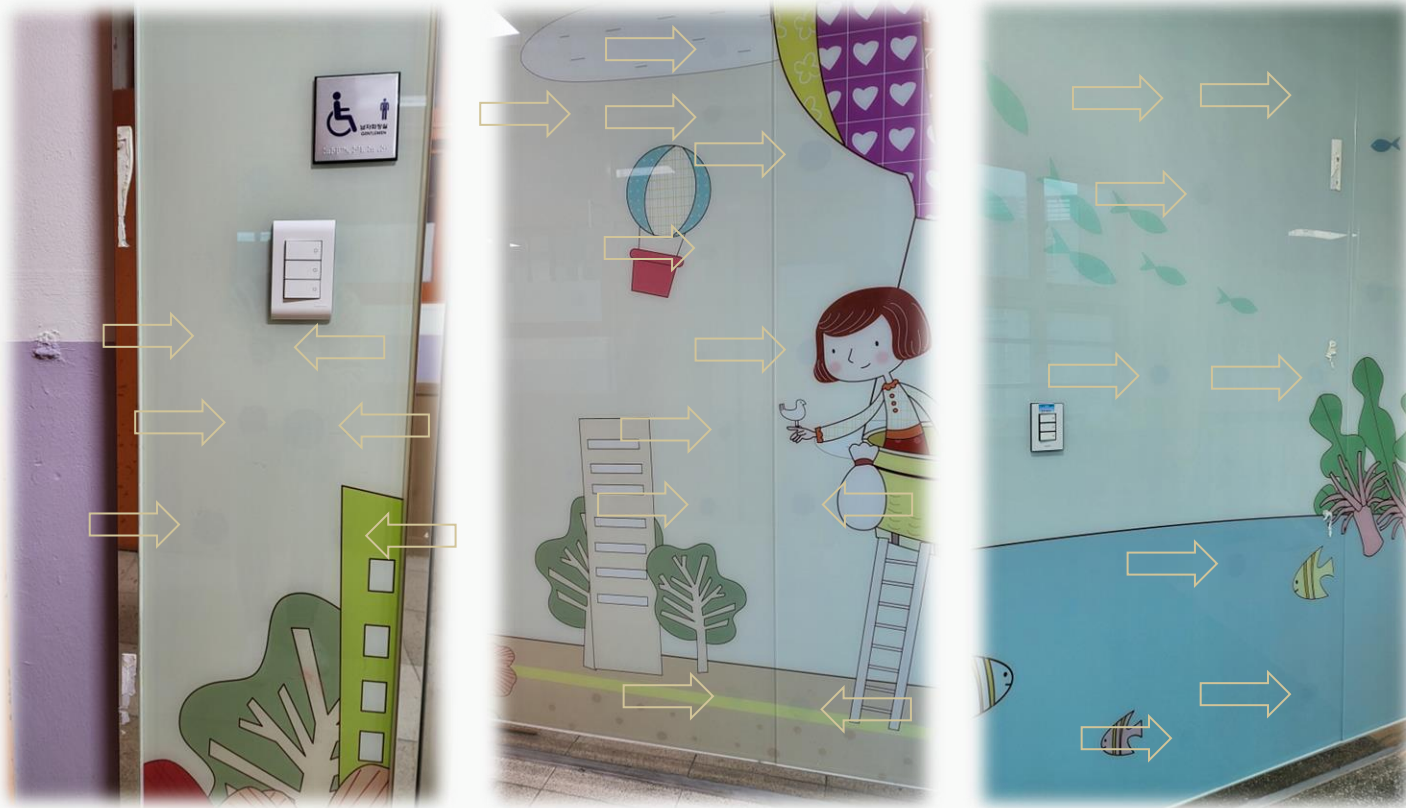
# 타사 제품 하자 사례 8-1

- 1.현장 명: 경주 동천초
- 1~4F 화장실 내/외부
- 전체적으로 실리콘 자국 확인 가능
- 균일하지 않은 어두운 원형의 형태

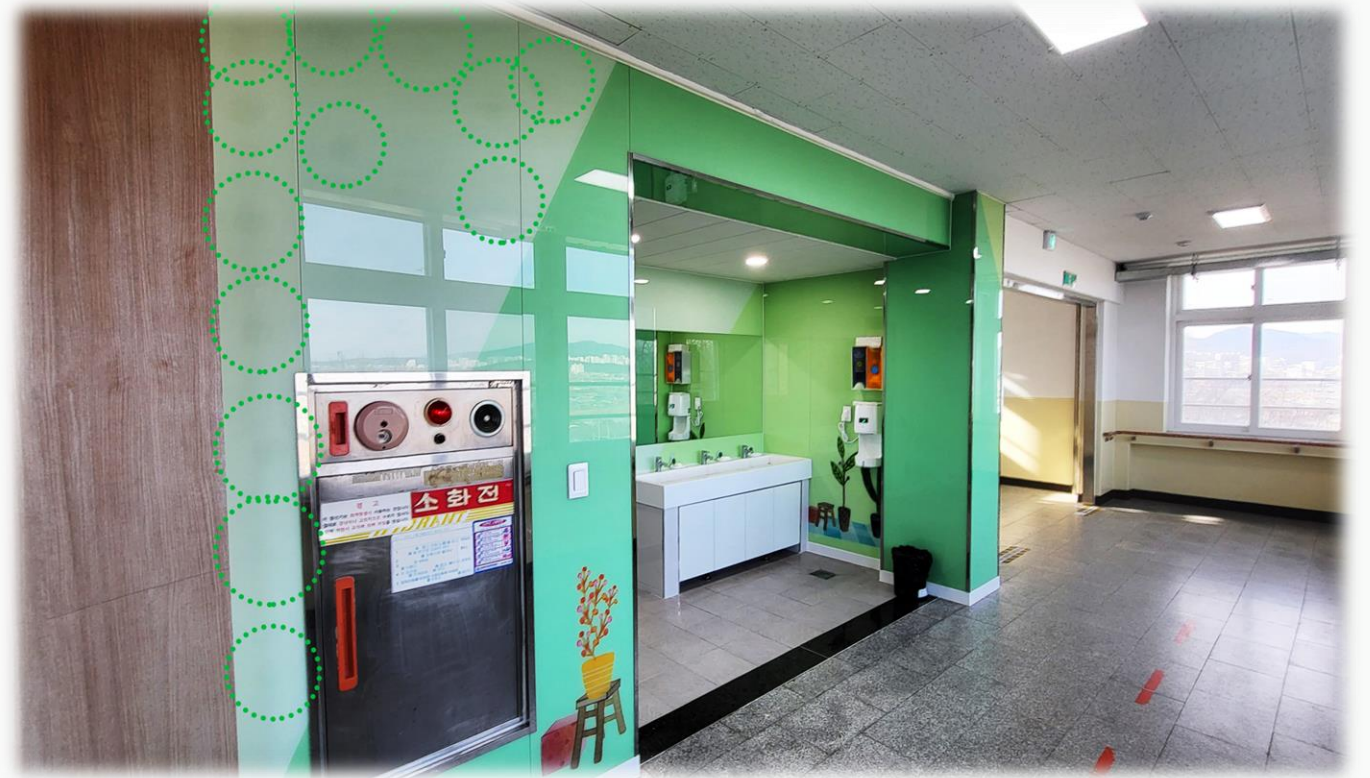
# 타사 제품 하자 사례 10

1.현장 명: 구미 신평중

- 연한 단색으로 제작되어 있는 구간 확인시에 **색상의 일체감이 없으며** 어두운 부분들이 눈에 띄게 됨
- 실리콘 노출 위치는 쉽게 확인이 가능하며 **각 유리의 모서리, 타공 위치 주변, 각 모서리** 등을 확인 하여야 함

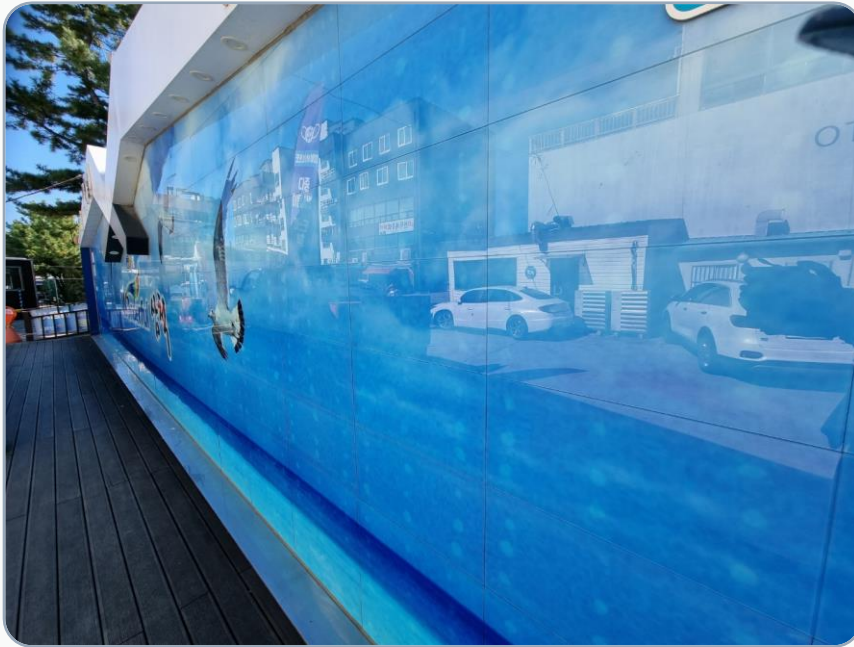
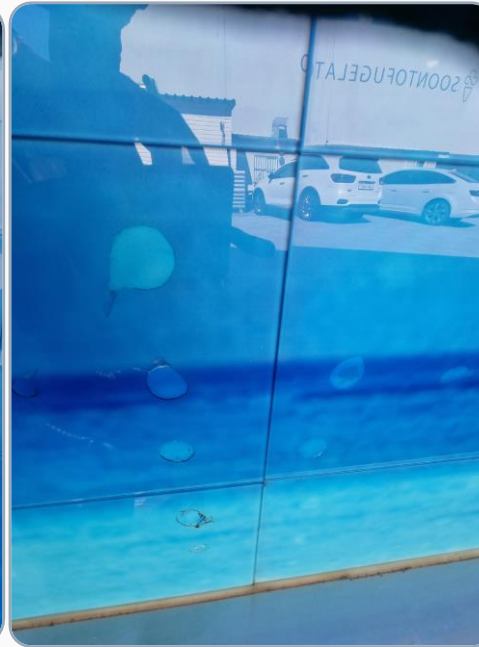
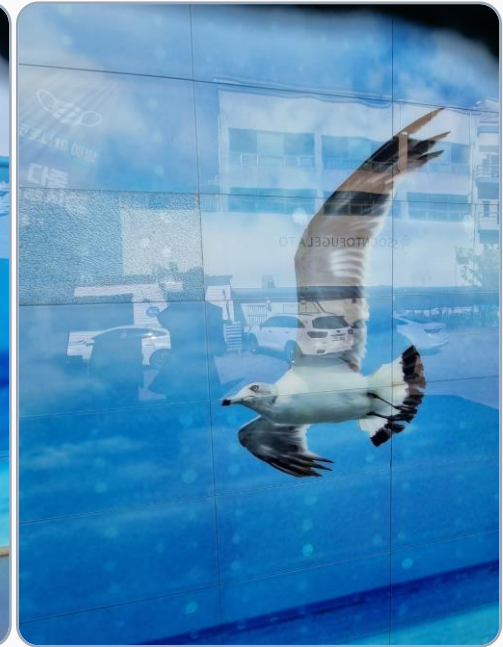
## 타사 제품 하자 사례 11

### 1. 현장 명: 삼척 공중화장실

외부 적용 시는 내부 보다는 더 까다로운 조건들을 견뎌 내야 하기 때문에 특별한 공정이 적용되지 않으면 단기간 내에 실리콘 점착 부위의 노출, 이미지 박리, 품질이 변화하는 문제를 볼 수 있으며 외벽의 경우에는 탈착이 될 수 있는 문제 까지도 이어질 수 있음.

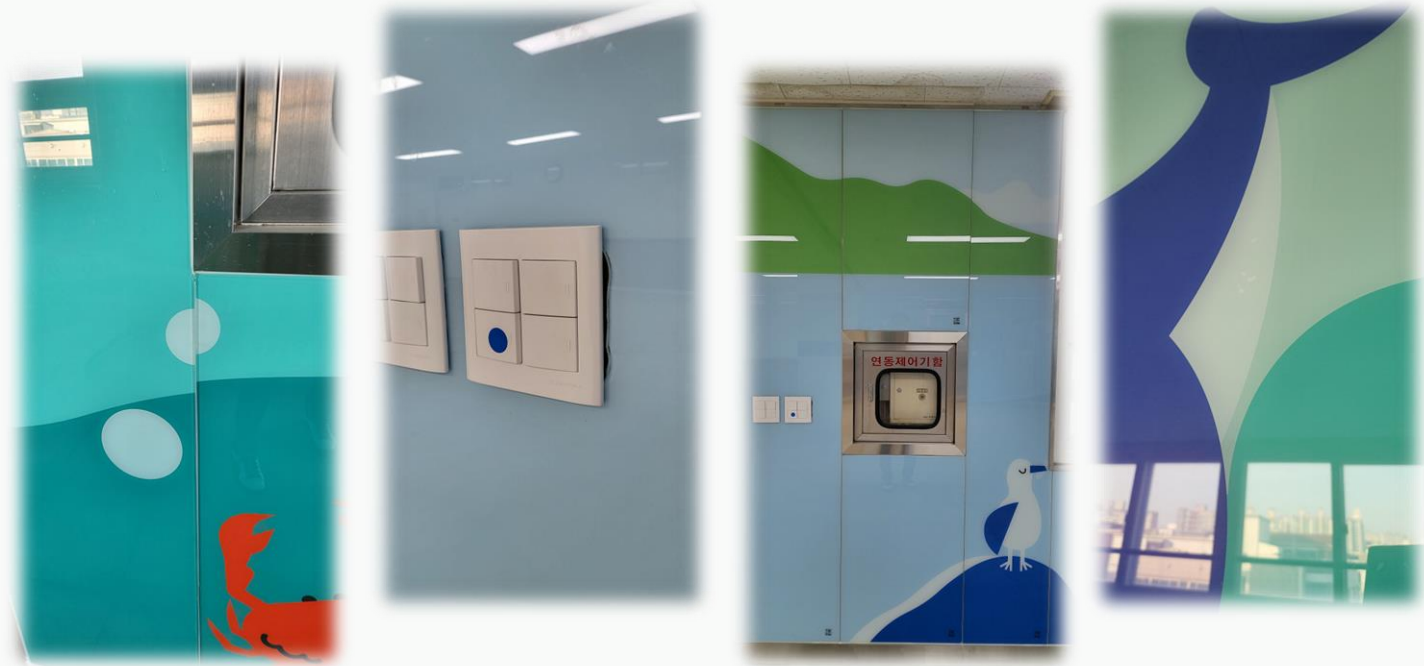
# 타사 제품 하자 사례 12

1.현장 명: 포항 장흥초등학교

- 전체적으로 디자인이 어긋나 있는 구역이 많음
- 스위치 커버 뒤로 유리 타공 노출
- 유리의 이음새 노출 (하지가 습기를 머금기 쉽기 때문에 이음새 마감은 필수입니다.)

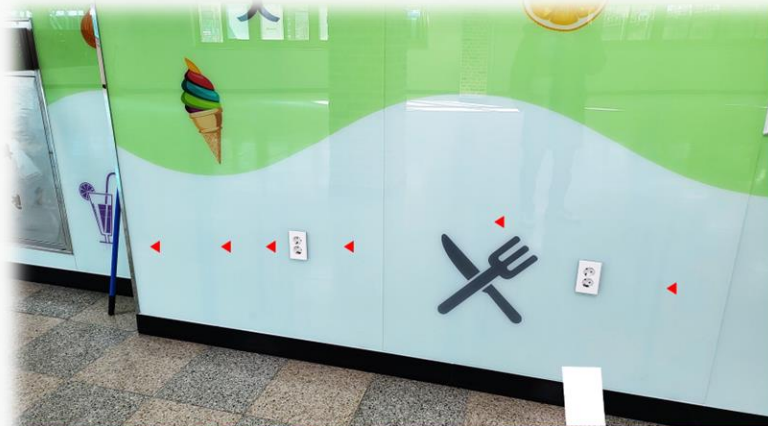
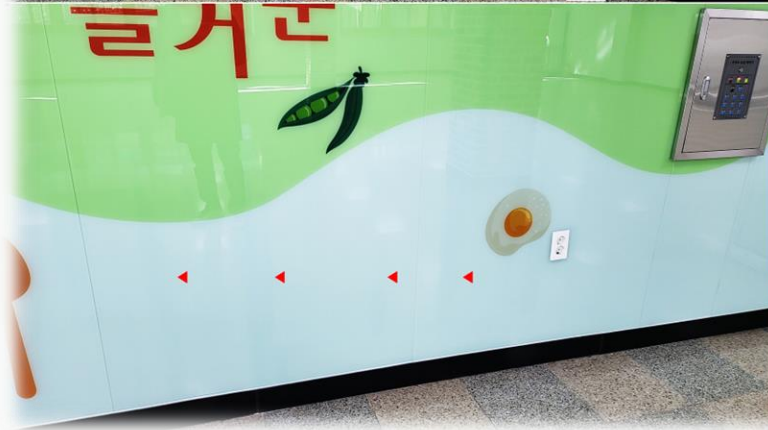
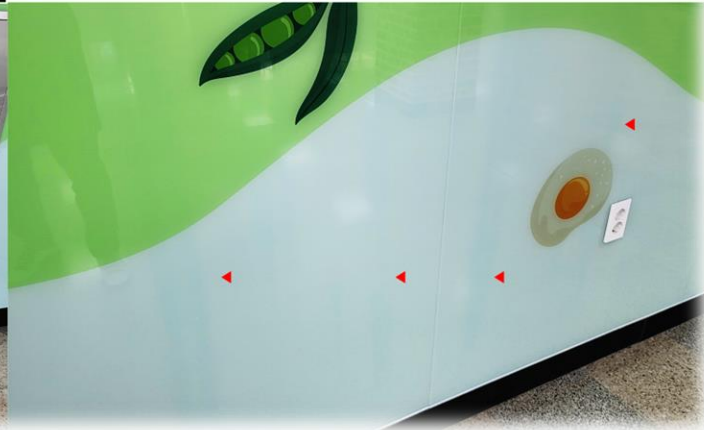
## 타사 제품 하자 사례 13

1. 현장 명: 용인 신릉초 급식실
  - 빨간색 화살표 부분 참조
  - 화이트 색상이 균일하지 않으며, 어두운 세로 줄 부분들 확인 가능

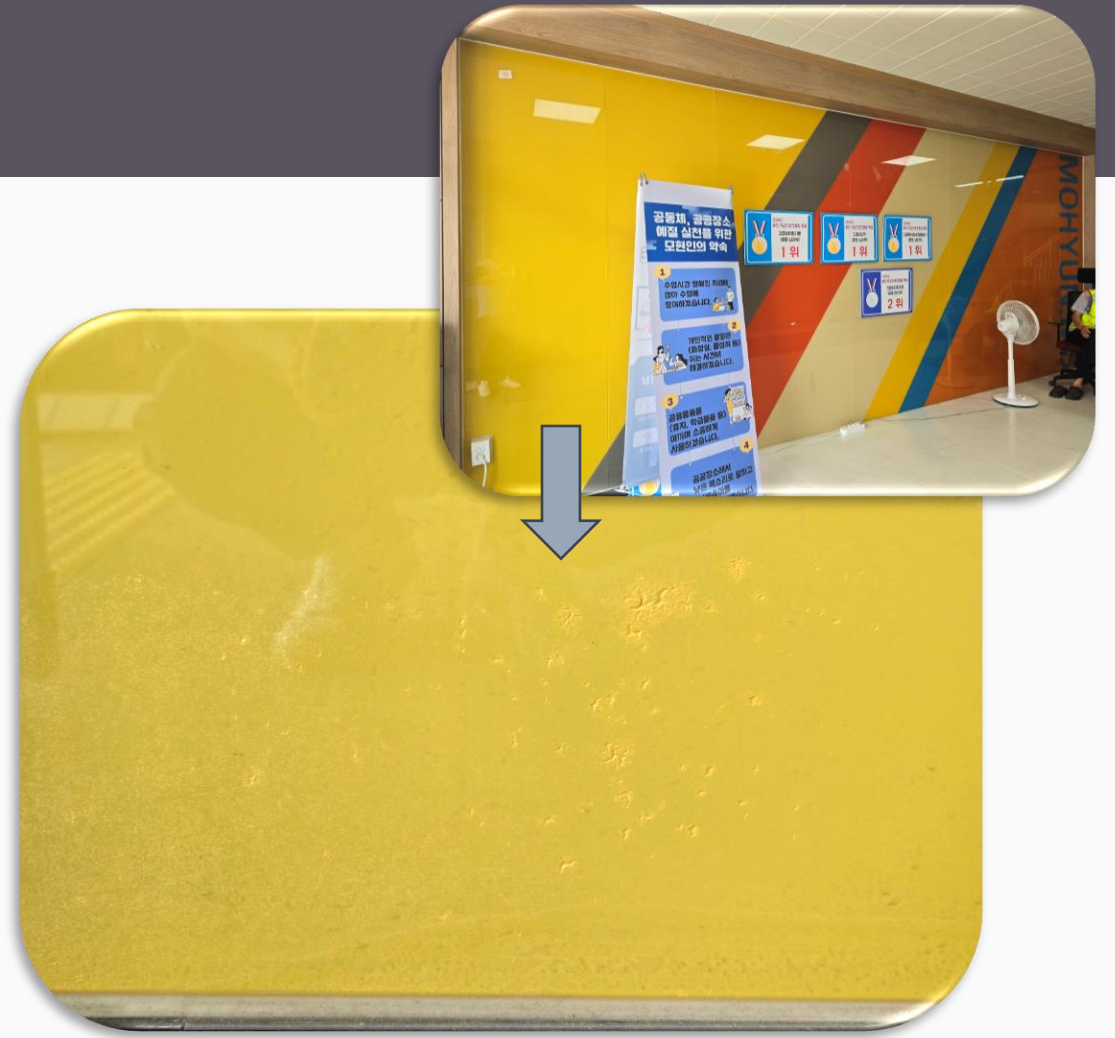
# 타사 제품 하자 사례 14

- 1. 현장 명: 용인 모현중 중앙현관
  - 유리 면으로부터 이미지 층이 박리되는 현상
  - 배면의 실리콘 산화 및 습기로 인한 현상

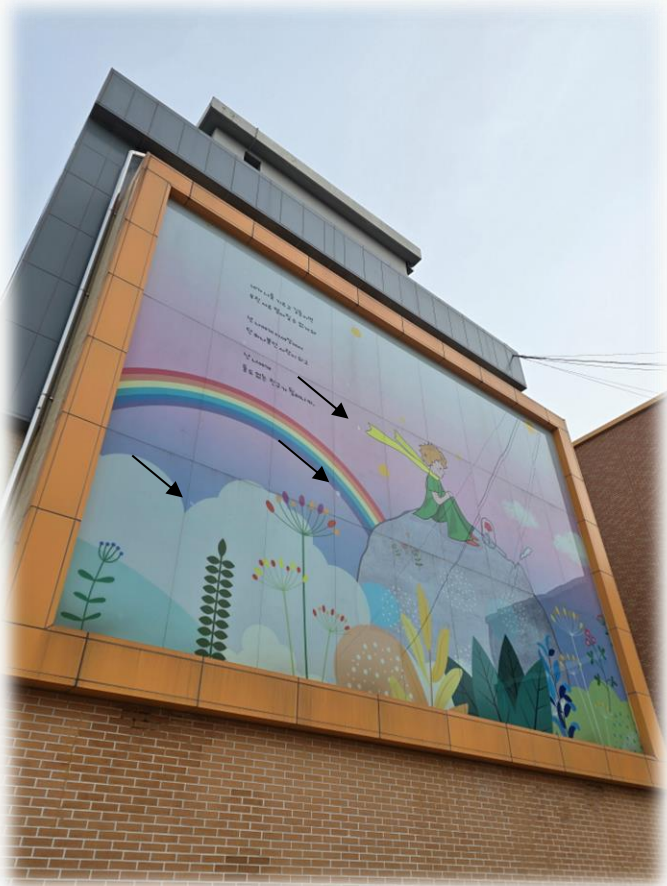
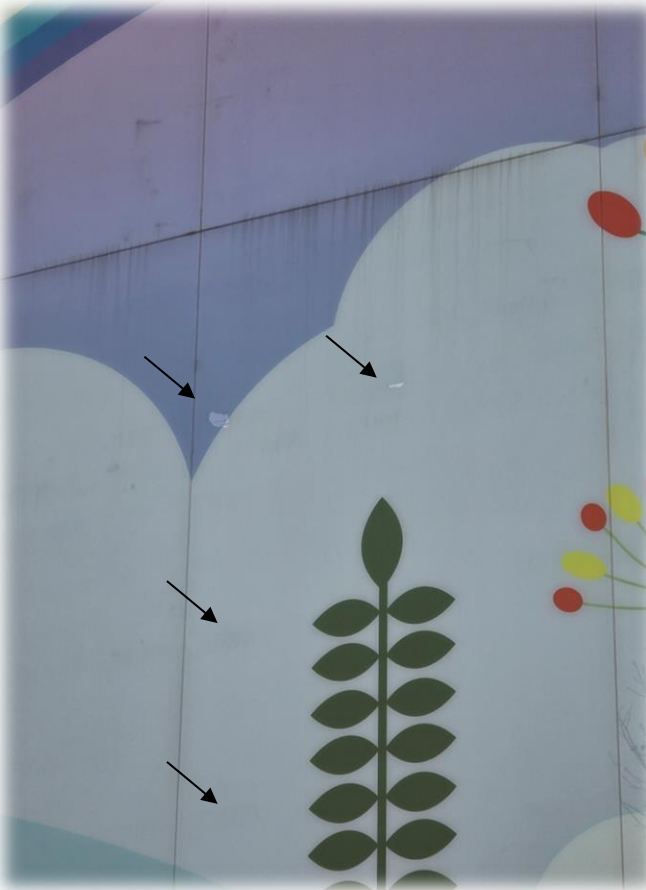
## 타사 제품 하자 사례 15-1 (실리콘 산화 작용 + 코팅 불량에 따른 하자 발생)

1. 현장 명: 평택 평일초 외벽

- 2024년 12월 촬영 현장

- N사의 경우, 외벽 적용 현장들은 시공 후 1년 내로 90% 이상의 현장에서 하자가 확인 됨. 실내 마감재의 경우 70% 이상 확인 됨.

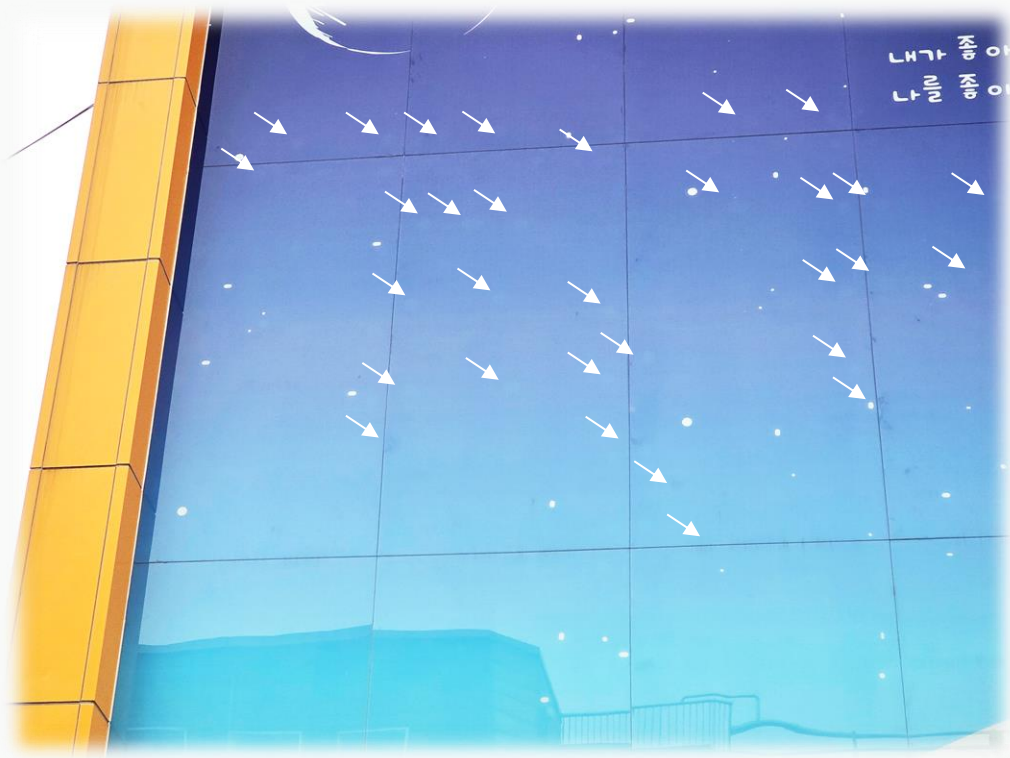
## 타사 제품 하자 사례 15-2 (실리콘 산화 작용 + 코팅 불량에 따른 하자 발생)

### 1. 현장 명: 평택 평일초 외벽

- 2024년 12월 촬영 현장
- N사의 경우, 외벽 적용 현장들은 시공 후 1년 내로 90% 이상의 현장에서 하자가 확인 됨. 실내 마감재의 경우 70% 이상 확인 됨.

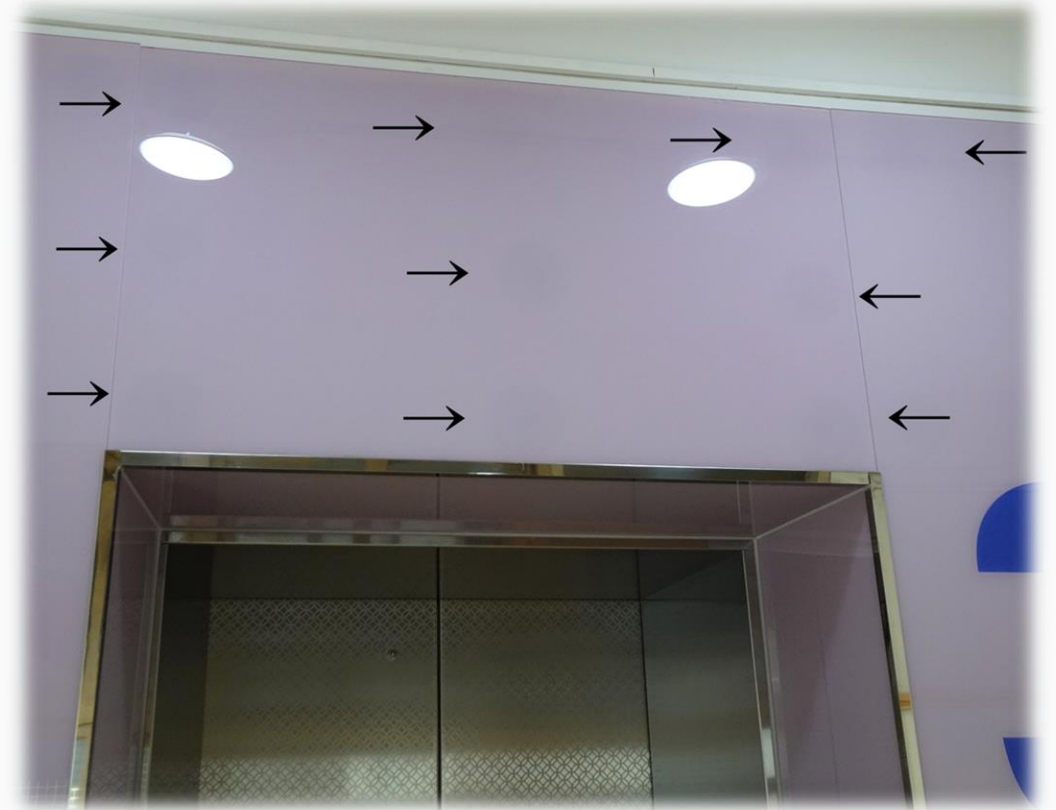
# 타사 제품 하자 사례 16

1. 현장 명: 서울 양화초 EV

- 화살표 부분을 보면 배경색보다 진한 원형 형태를 확인 할 수 있으며, 해당 부분들은 실리콘이 점착되어 있는 부분입니다.

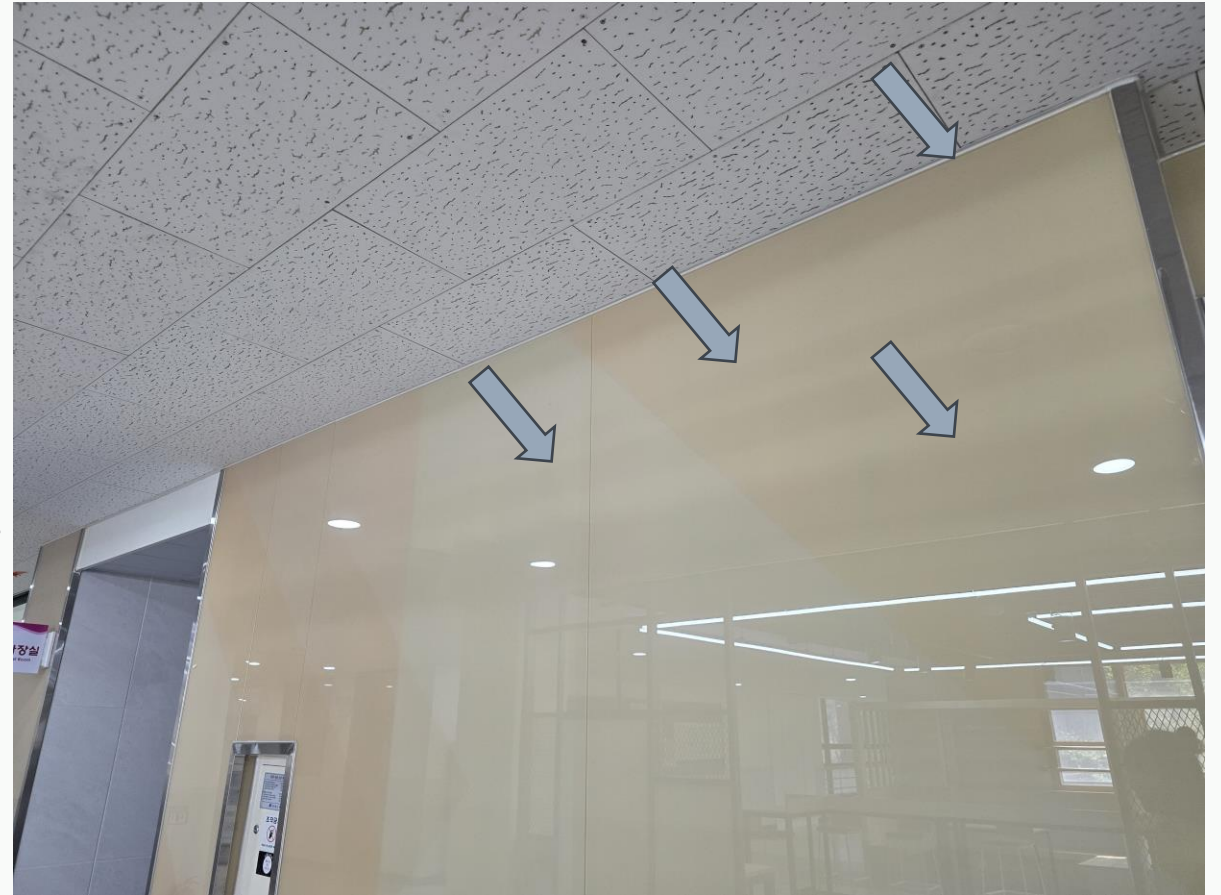
## 타사 제품 하자 사례 17-2

1. 현장 명: 인덕원고 화장실

2. 2025년 04월 촬영 현장

- 화장실 입구 : 인쇄 품질이 고르지 않고, 어두운 색의 라인이 불규칙적으로 보이며, 연한 색 위주로 실리콘 자국 확인
- 화장실 내부 : 실리콘 자국 확인 가능하며, 일부 소변기 상단 구간에는 인쇄면이 하얗게 퍼지는 구역 확인

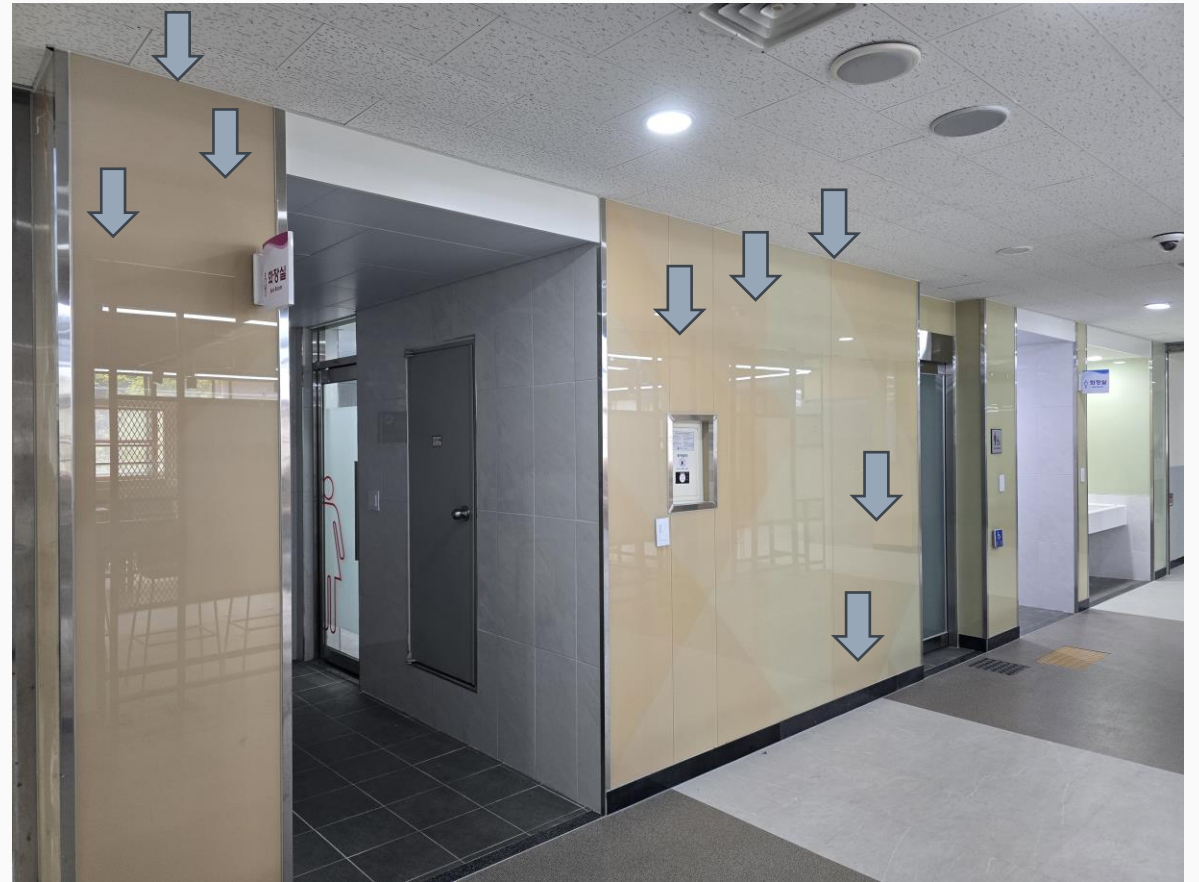
## 타사 제품 하자 사례 17-3

1. 현장 명: 인덕원고 화장실
2. 2025년 04월 촬영 현장
  - 화장실 입구 : 인쇄 품질이 고르지 않고, 어두운 색의 라인이 불규칙적으로 보이며, 연한 색 위주로 실리콘 자국 확인
  - 화장실 내부 : 실리콘 자국 확인 가능하며, 일부 소변기 상단 구간에는 인쇄면이 하얗게 퍼지는 구역 확인
