# 하자 내용 설명서 (타사 제품)

본-글라스

1. 현장 조사를 시작하게 된 이유
2. 타사 제품 하자로 인한 영향
3. 타사 제품 하자 사례 소개

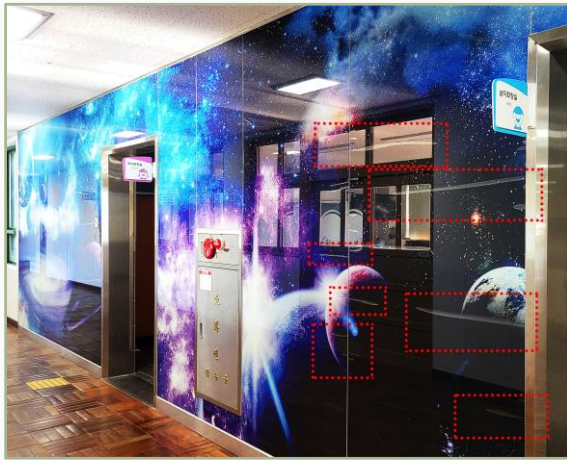
1.현장 명: 함안 대산초등학교

## 타사 제품 하자 사례 8-1

(유리 뒷면 필름/시트지 부착으로 인한 문제)

- 이미지가 전체적으로 유리 면으로부터 박리되고 있는 현상으로 자연재해 발생시 유리면을 잡아주는 부분이 약해져서 유리가 전체적으로 아이들을 덮칠 수 있는 안전문제가 발생 할 수 있습니다.

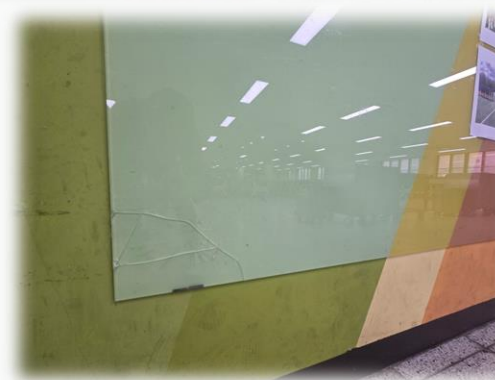
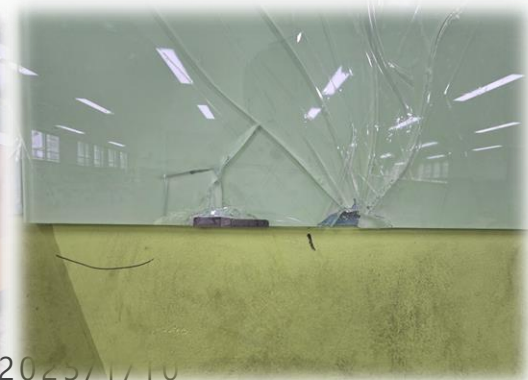
## 1.현장 명: 동탄 치동초 급식실

- 자석 겸용 유리는 일반 유리보다 무게가 더 나가기 때문에 지지대 및 틀 작업을 잘 하여 무게 배분에 신경을 써야 하지만, 이처럼 일반 거울용 고정 피스 사용 시 무게를 견디지 못하여 파손에 취약.
- 비강화 유리는 날카롭게 깨지기 때문에 안전 문제에 취약.
